# RAPPORT DE SUIVI TELEMETRIQUE DES ANGUILLES ARGENTÉES DURANT LA PHASE DE TEST PILOTE DE MESURES DE PROTECTION SUR LES SITES HYDROELECTRIQUES DE LUMINUS

*LIFE16 NAT/BE/000807 : Downstream migration along the low Meuse River*

RAPPORT MILESTONE

29/07/2020

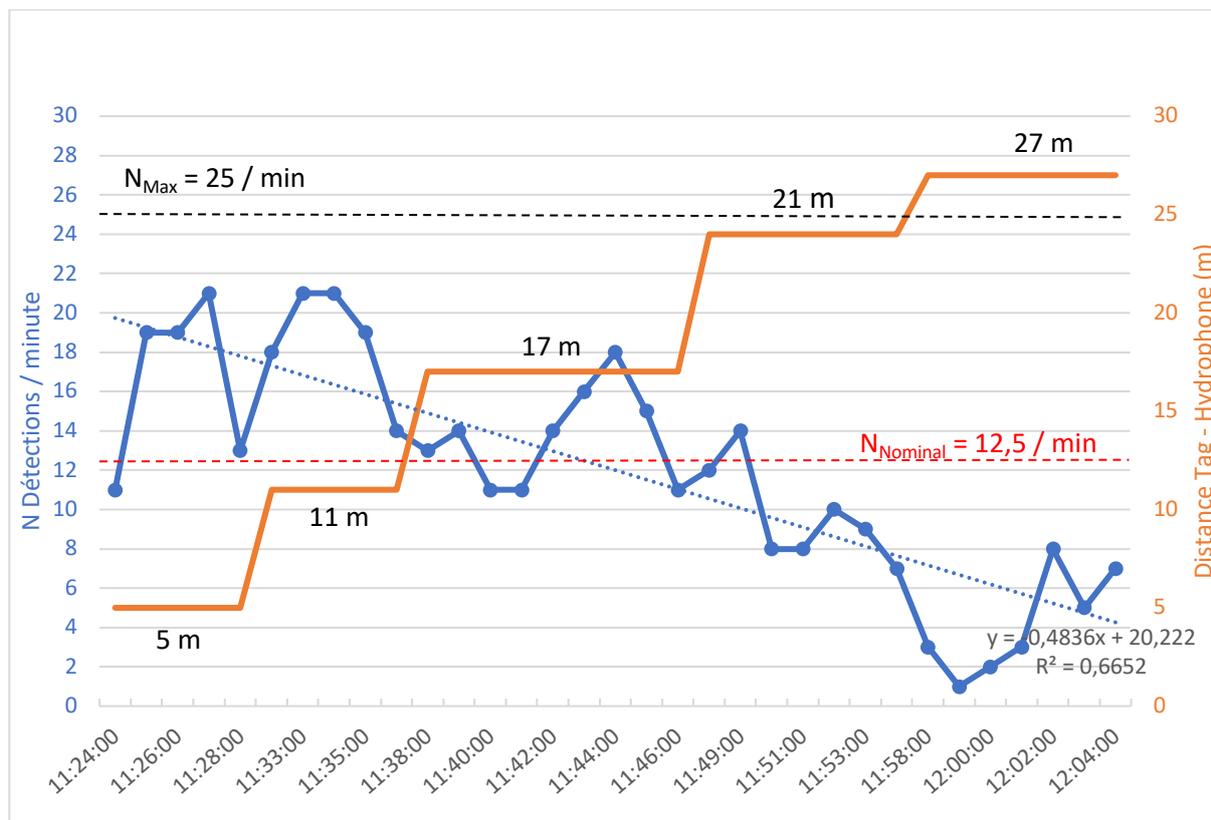
Figure 1: Évolution du nombre de détections/min (bleu) de l'émetteur par l'hydrophone par rapport à la distance Tag/hydrophone (orange) au cours du temps et dans des conditions nominales de fonctionnement.

La courbe de tendance qui décrit l'évolution du nombre de détection par minute en fonction de la distance entre le tag et l'hydrophone montre qu'à 17m l'appareil est capable d'entendre 50% des signaux émis par le tag. Cependant, malgré l'absence de source évidente de perturbations dans la zone de test, on remarque une variabilité ( $R^2 = 0,67$ ) dans la qualité du signal pouvant être imputée aux caractéristiques environnementales et hydrologiques du milieu et accentué par la courte durée d'écoute (5 minutes par points fixes).

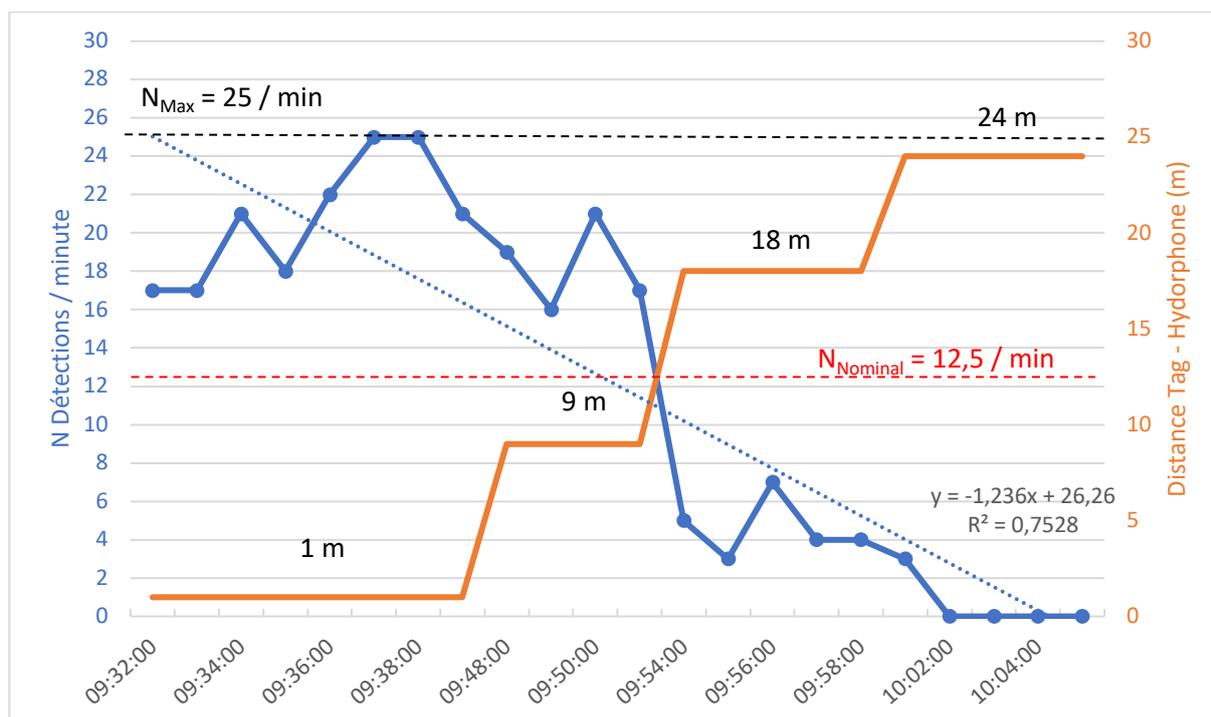
Figure 2 : Évolution du nombre de détections/min (bleu) du Tag par l'hydrophone dans une prise d'eau de centrale hydroélectrique par rapport à la distance Tag/hydrophone (orange) au cours du temps. \*Moy = moyenne des détections/min  $\pm$  Ecart-type sur la période de test.

La distance maximale à laquelle l'hydrophone a détecté l'émetteur est de 18m, la courbe de tendance montre un fonctionnement nominal (50% des signaux captés) à 9m. Cependant, à cette distance, l'hydrophone capte 73% des signaux émis contre 18% à 18m. La valeur de la portée nominale est légèrement sous estimée ici par la régression linéaire.

On remarque une diminution des capacités d'écoutes de l'hydrophone dans une prise d'eau comparé au fonctionnement dans un bief. Ces résultats justifient l'installation d'au moins 2 hydrophones sur les rives pour couvrir la totalité d'une prise d'eau dont la section est supérieure à 20m.

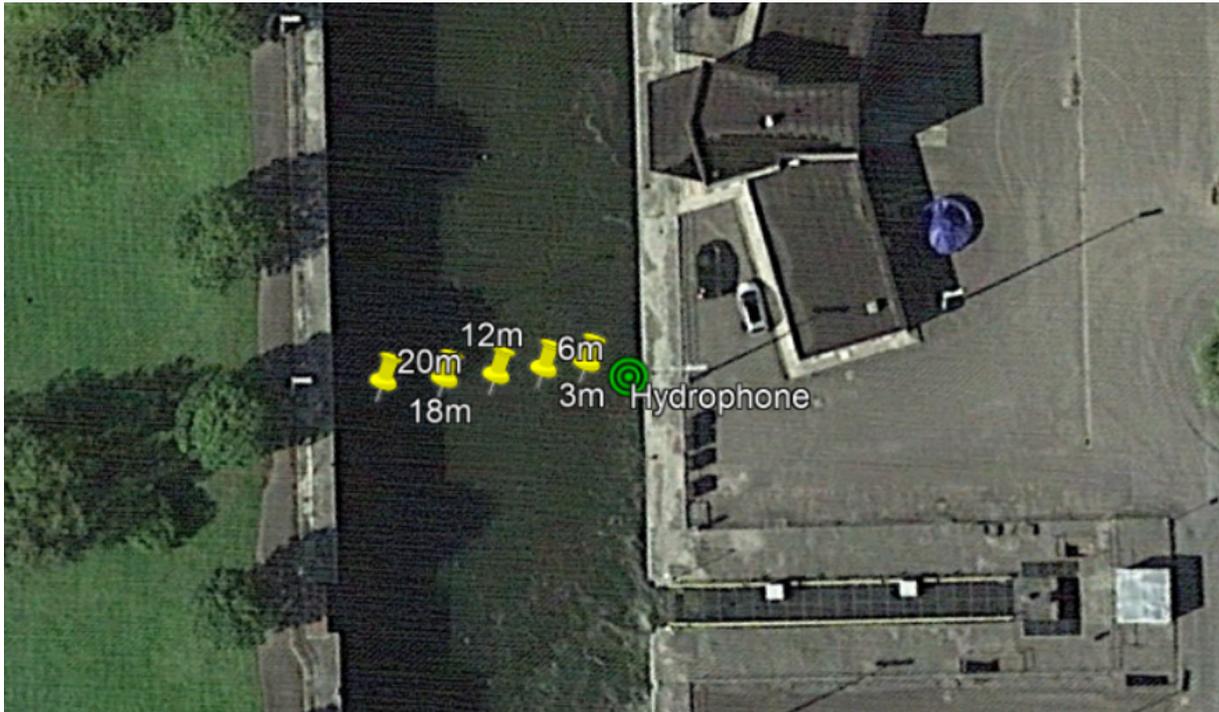
Figure 3 : Positions successives du tag (jaune) et de l'hydrophone (vert) lors du test de portée de détection dans l'écluse d'Andenne.

La Figure 3 et la Figure 4 montrent respectivement les différentes implantations des tags et de l'hydrophone dans l'écluse d'Andenne pendant le test et les résultats de portée obtenus.

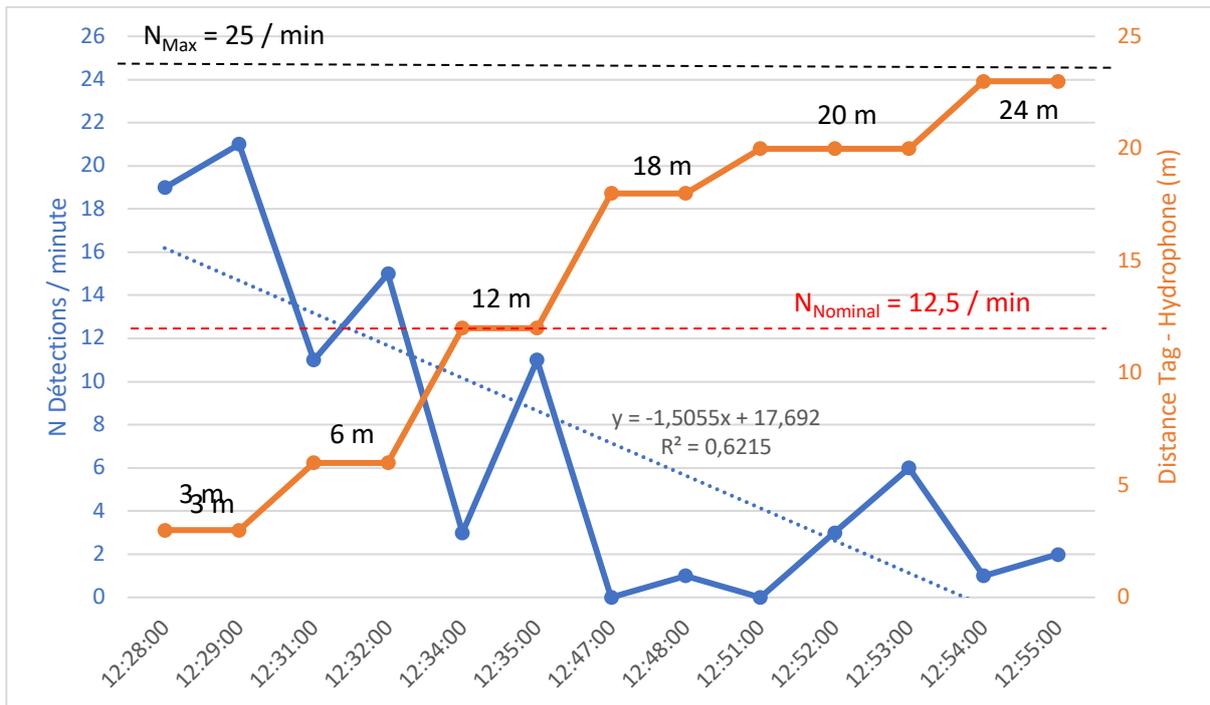
Figure 4 : Évolution du nombre de détections/min (bleu) du Tag par l'hydrophone dans l'écluse d'Andenne par rapport à la distance Tag/hydrophone (orange) au cours du temps.

À proximité immédiate de l'émetteur (3m), l'hydrophone détecte 66% des émissions et < 10% après 12m (milieu de l'écluse). L'hydrophone capte 50% des signaux émis par le tag à 6m. Pour couvrir la totalité de la largeur de l'écluse, 2 hydrophones seraient nécessaires. Pour les raisons évoquées plus haut et le risque supplémentaire de collision entre navires et hydrophone, et comme le nombre d'hydrophones disponibles pour couvrir les écluses était limité, il a été décidé de placer un unique hydrophone en sortie d'écluse pour couvrir cette voie de passage sans risquer de

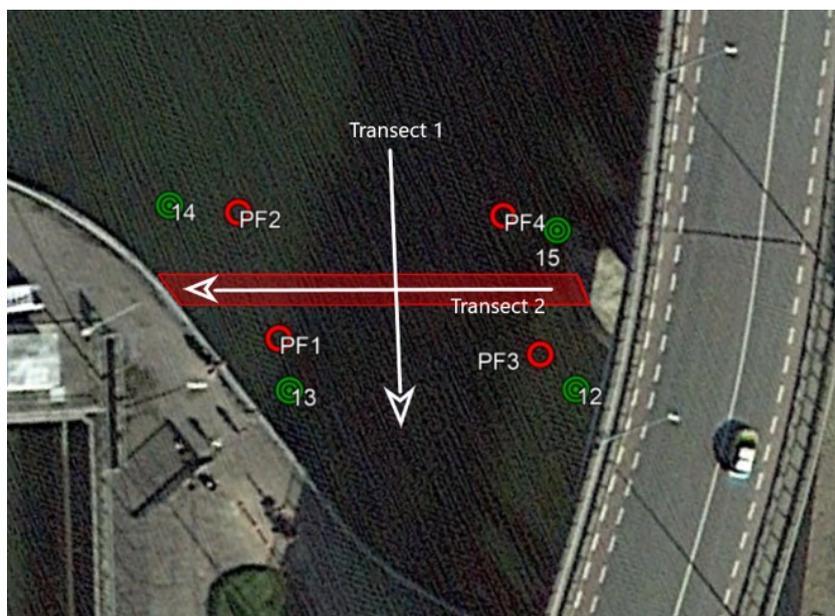
Figure 5 : Schéma du test d'influence de la barrière électrique implantée à Grands-Malades sur le réseau acoustique. Zone Rouge : Barrière électrique - Cercles Rouges : Position de l'émetteur lors des Points Fixes - Cercles Verts : Position des hydrophones pendant toute la durée du test - Flèches Blanches : taille et direction des transects réalisés avec l'émetteur

Lors de sa mise en fonction, un test a été réalisé pour déterminer l'influence de l'ouvrage sur le réseau acoustique (Figure 5). 4 hydrophones ont été positionnés de part et d'autre de la barrière pour former un réseau capable d'enregistrer les signaux d'un émetteur acoustique se trouvant à proximité de la barrière électrique (Fréquence d'émission : 25 signaux/min). Le débit de la Meuse était d'environ 56 m<sup>3</sup>/s et la centrale captée environ 40 m<sup>3</sup>/s pendant la durée du test.

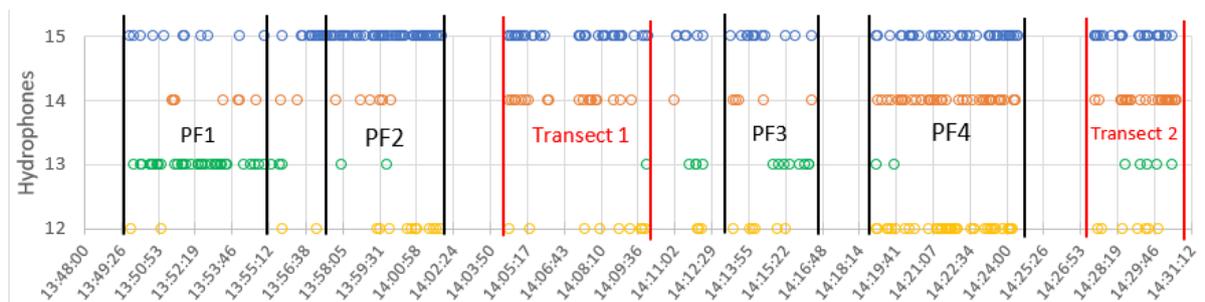
Figure 6 : Nombre de détections de l'émetteur par les 4 hydrophones positionnés autour de la prise d'eau au cours du temps.

La Figure 6 présente les résultats obtenus pour les 4 positions d'émetteur fixes (PF) et les 2 transects réalisés au travers de la barrière en fonctionnement.

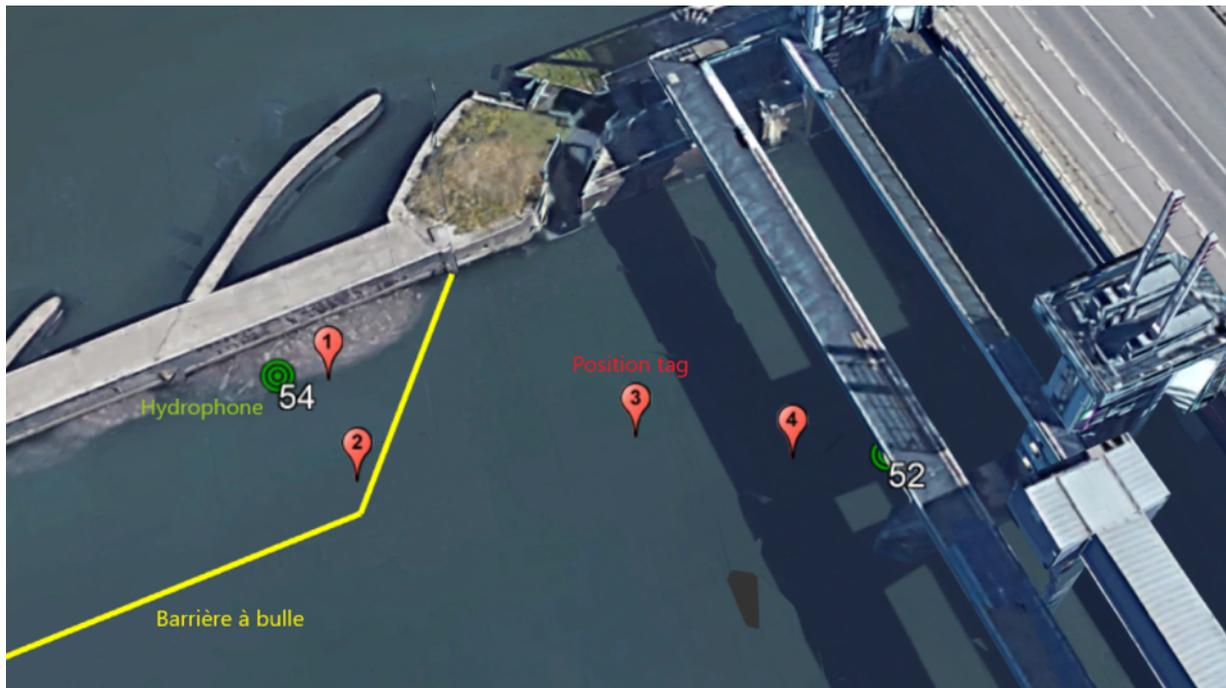
Figure 7 : Disposition des hydrophones (en vert) et des émetteurs acoustiques (en rouge) de part et d'autre de la barre à bulles (en jaune) devant la prise d'eau de la centrale hydroélectrique d'Ivoz-Ramet.

Le 18/09/2019, un test a été réalisé pour déterminer l'influence de l'ouvrage sur le réseau acoustique. 2 hydrophones ont été positionnés de part et d'autre du rideau de bulles (Figure 7), un émetteur (25 signaux/minute) a été déplacé sur 4 points différents pour déterminer à chacun de ces points, la capacité d'écoute des hydrophones. Le débit de la Meuse était très faible lors de la réalisation du test (12m<sup>3</sup>/s), la centrale hydroélectrique captait la totalité du débit. Le rideau de bulles était alors vertical, en cas de débits plus importants, le rideau est aspiré vers les turbines et son sommet arrive au niveau du voile de béton qui protège la prise d'eau de la centrale des débris flottants.

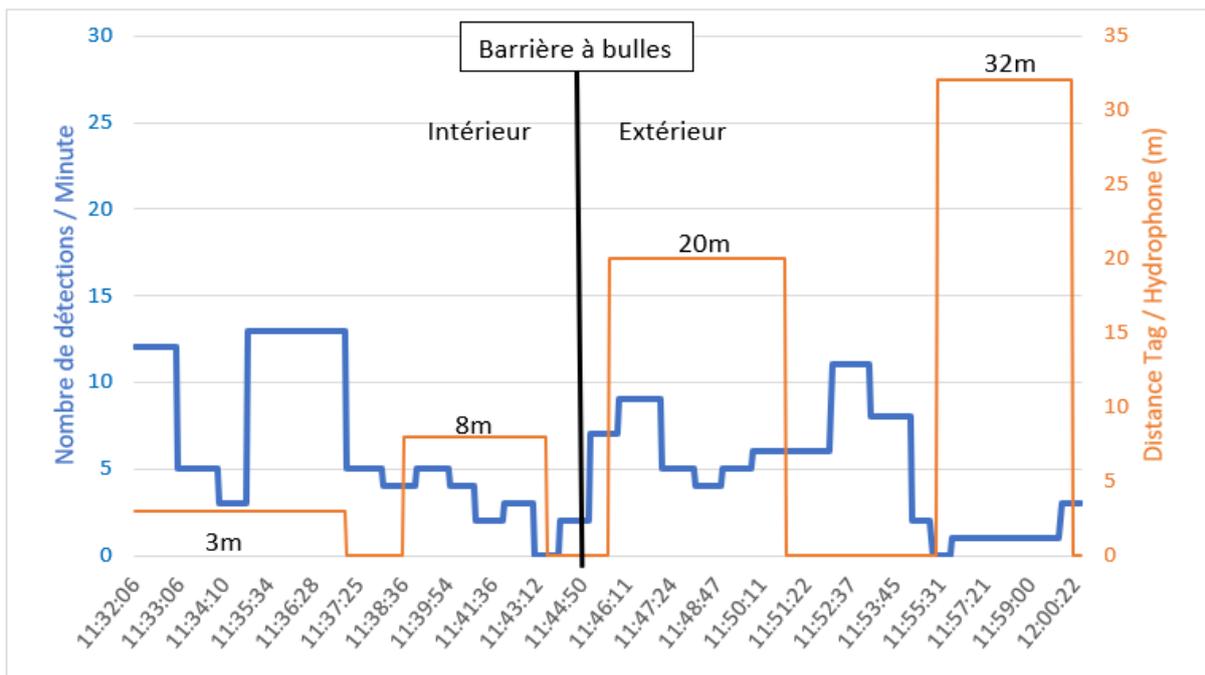
Figure 8 : Évolution du nombre de détections par minutes de l'émetteur par l'hydrophone N°54 à l'intérieur de la barrière à bulles.

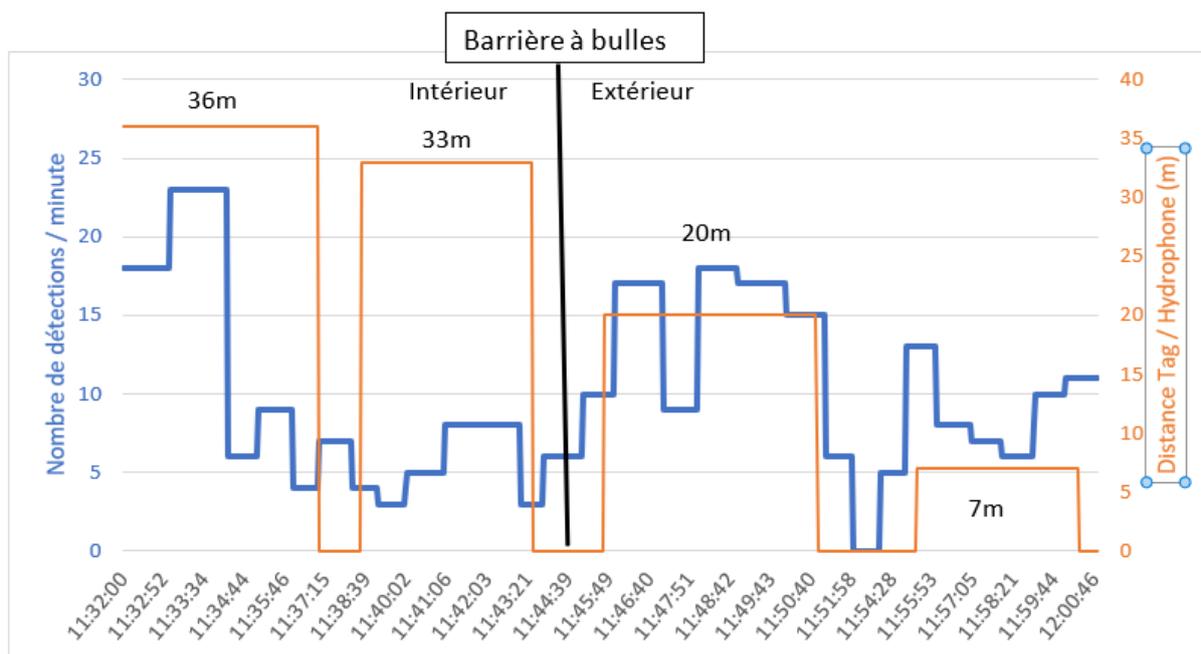
Figure 9 : Évolution du nombre de détections par minutes de l'émetteur par l'hydrophone N°52 à l'extérieur de la barrière à bulles.

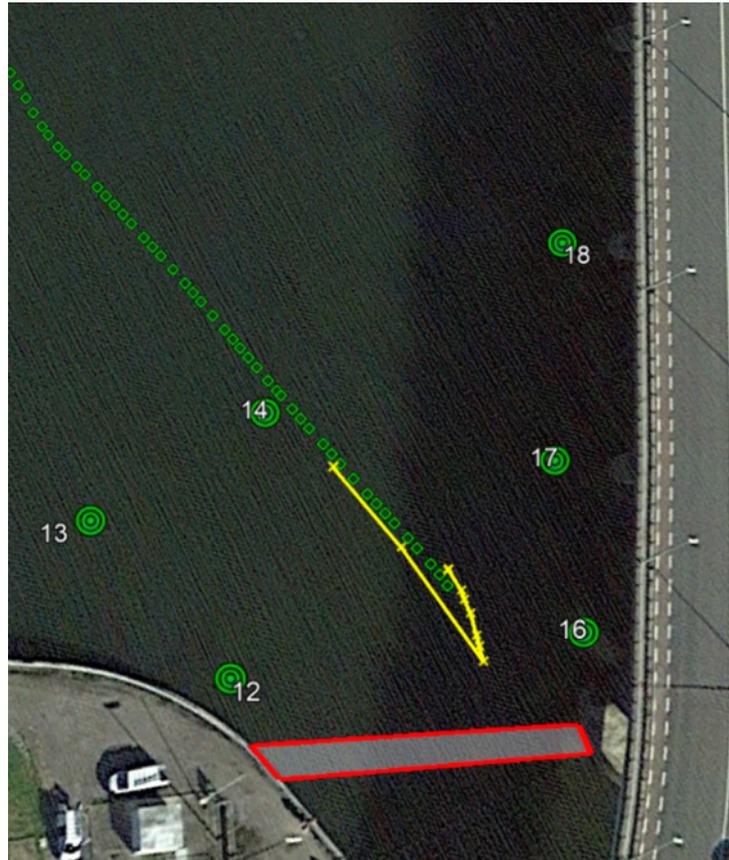
Figure 10 : Positions des hydrophones (ronds verts numérotés) installés devant la prise d'eau de Grands-Malades pour le test de télémétrie 2D. En rouge, la position de la barrière électrique. Les carrés verts représentent la trajectoire de l'émetteur enregistrée par GPS et en jaune la trajectoire de l'émetteur calculée par U-MAP.

Le test de mapping 2D du réseau d'hydrophones de Grands-Malades a été réalisé le 20/08/2019 avec un réseau de 6 appareils, la barrière électrique n'était pas encore installée à cette date (Figure 10). Le test consistait à faire évoluer un émetteur acoustique immergé à 2m de profondeur dans le réseau d'hydrophones, les trajectoires empruntées sont enregistrées grâce à un GPS (précision :  $\pm 2m$ ) et permettent de comparer les résultats du logiciel aux données du terrain.

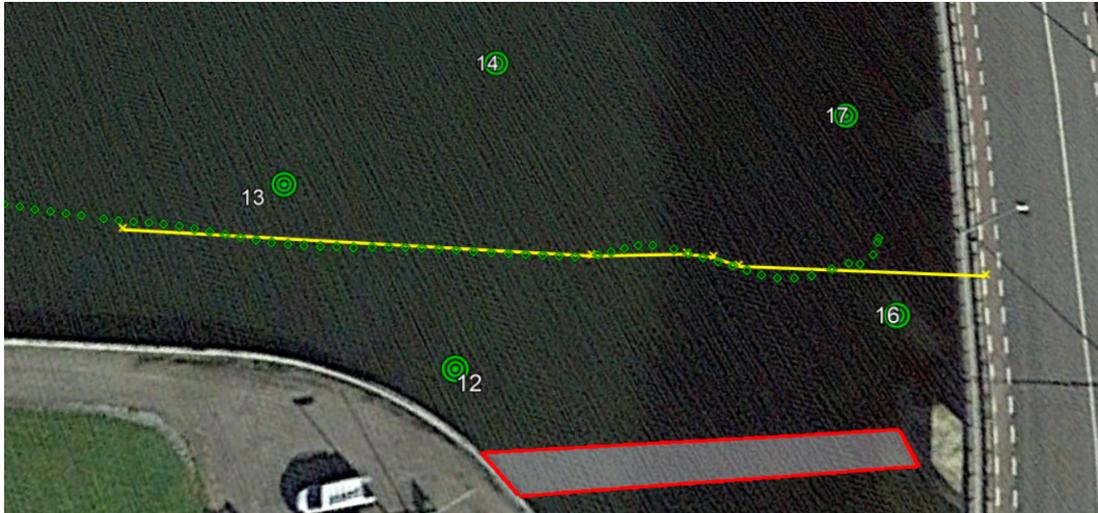
Figure 11: Calcul d'une seconde trajectoire d'un émetteur acoustique à travers le réseau d'hydrophone par le logiciel U-MAP comparé à la trajectoire enregistrée par GPS.

La Figure 11 est le résultat du second test de mapping 2D avec un émetteur en mouvement. Le tracé vert (de gauche à droite) correspond à la trajectoire GPS (Précision :  $\pm 2,05\text{m}$  à gauche de l'ombre sur l'image du pont et  $\pm 9,79\text{m}$  à droite de l'ombre du pont sur l'image) enregistrée sur le terrain. Le tracé jaune représente le trajet 2D calculé par U-MAP grâce aux données des hydrophones. Les distances moyennes entre les points synchronisés (N= 4) sont de 7,78m.

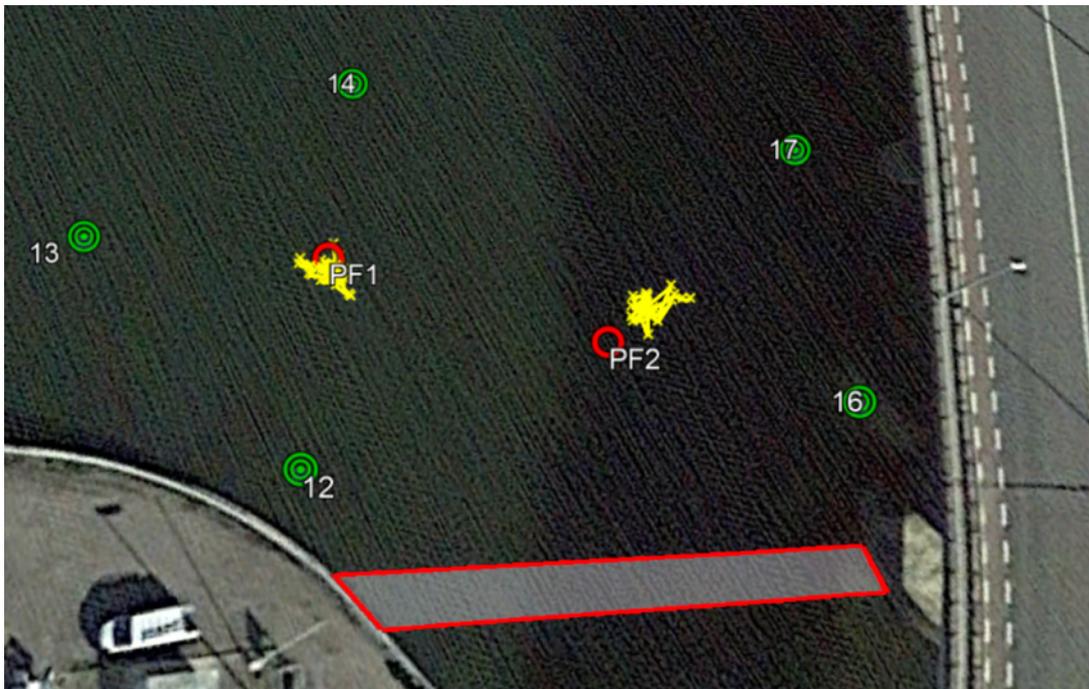
Figure 12 : Calcul des positions d'émetteurs immobiles dans le réseau d'hydrophones par le logiciel U-MAP

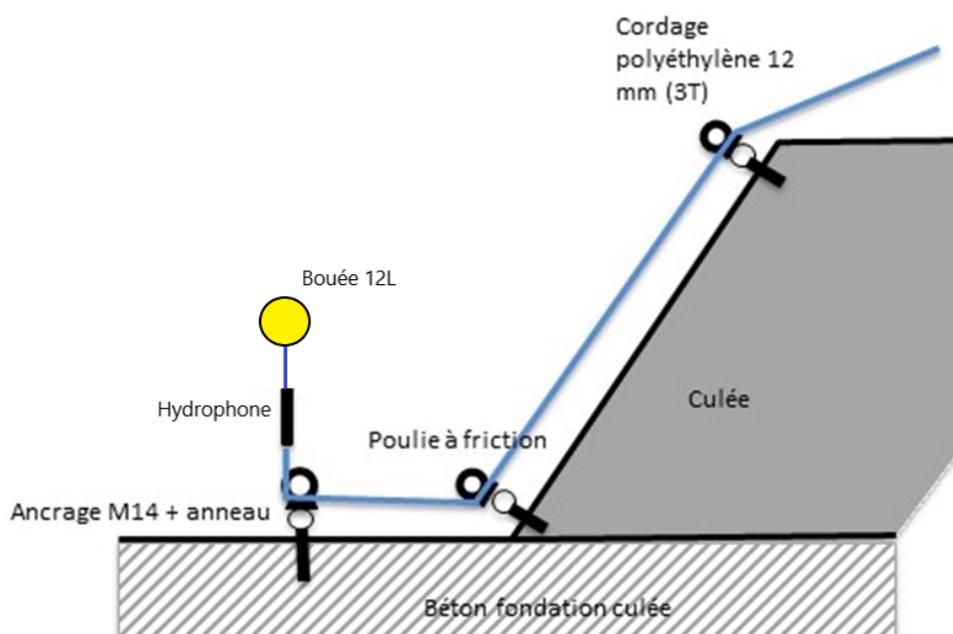
Figure 13 : Schéma du système d'implantation d'un hydrophone accessible depuis la rive ou une culée de barrage

Les hydrophones ont été placés en différents points sur chaque site étudié grâce à deux méthodes distinctes selon l'accessibilité de ces points : depuis la rive / culées de barrages (Figure 13) ou depuis un bateau (Figure 14).

Lors du téléchargement mensuel des données, l'opérateur doit libérer la corde qui maintient la bouée immergée et la ramener sur la rive à l'aide d'un grappin ou d'une gaffe pour pouvoir accéder à l'hydrophone.

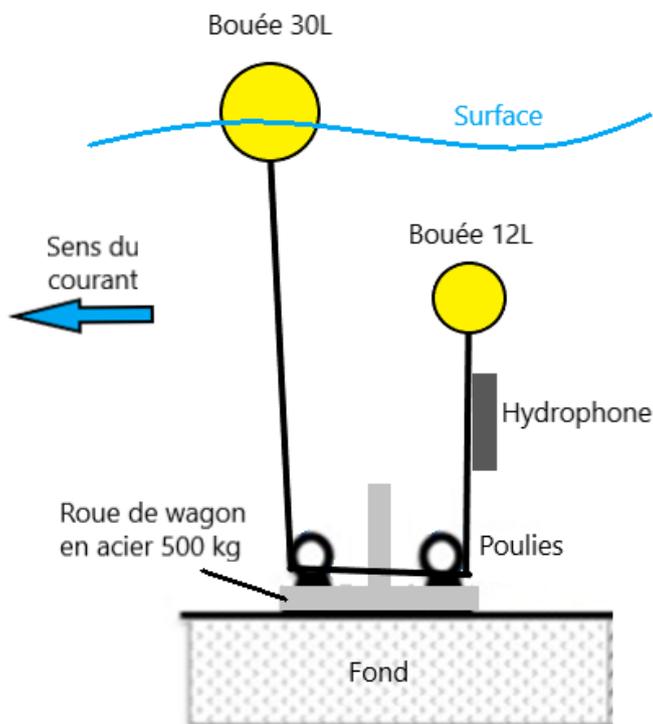
Figure 14: Schéma d'implantation d'un hydrophone accessible depuis un bateau

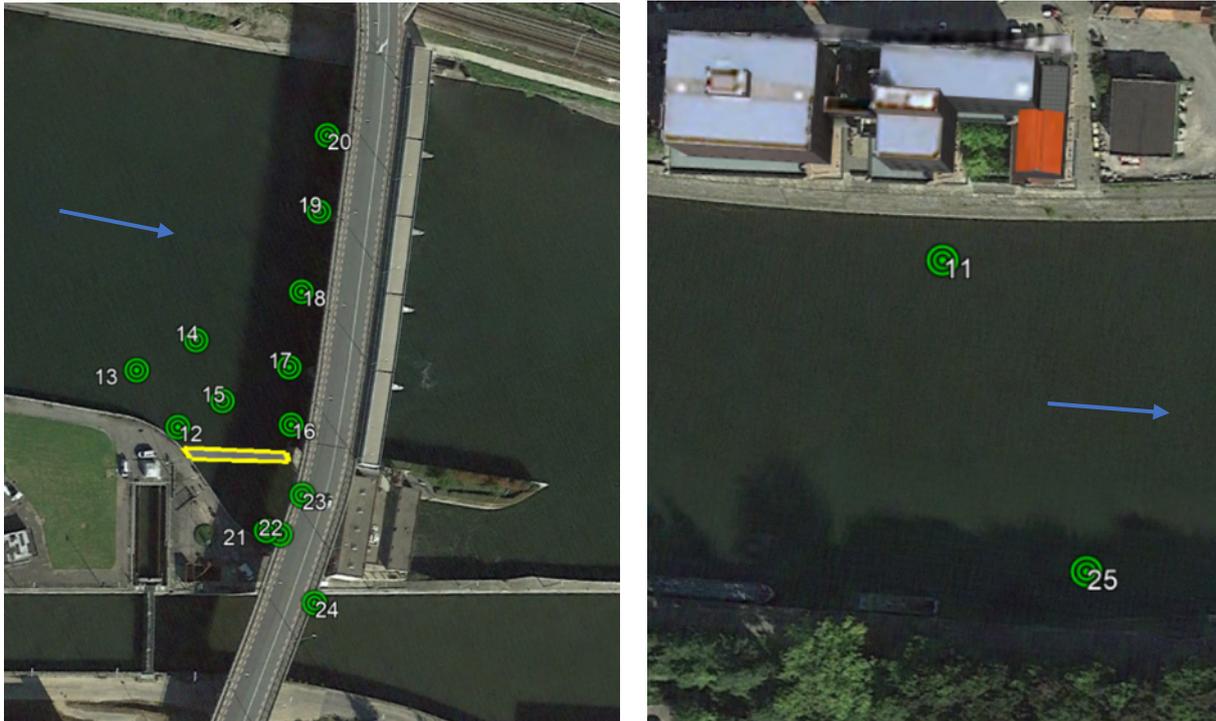
Figure 15: Vue de l'ensemble du réseau d'hydrophones (en vert) implanté sur le site de Grands-Malades, la barrière électrique est représentée en jaune. Le sens du courant est représenté par la flèche bleue.

Le site de Grands-Malades (barrage, centrale, écluse et station aval) est équipé avec un total de 15 hydrophones depuis le 16/09/2019. Les appareils N°12, 13, 14, 15, 16, 17 et 18 composent le réseau additionnel servant au mapping 2D des trajectoires des poissons à l'approche de la centrale et de la barrière électrique. Le reste des appareils permettent de déterminer les voies de passage (barrage, prise d'eau ou écluse) et la station aval située à 600m de l'ouvrage confirme le franchissement des individus.

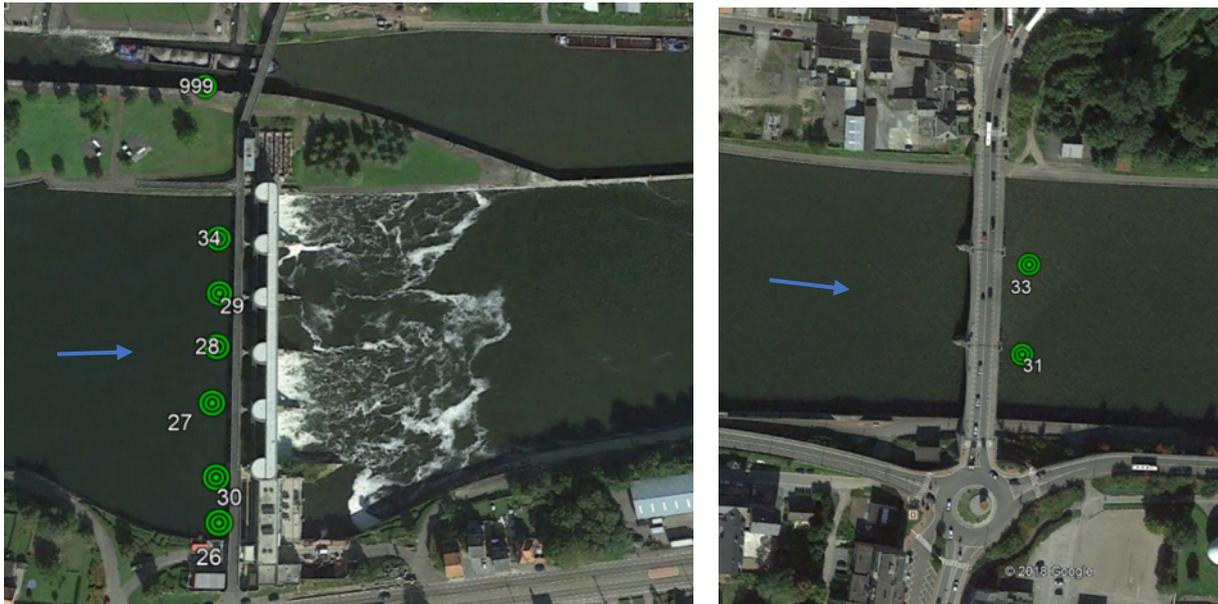
Figure 16 : Vue de l'ensemble du réseau d'hydrophones (en vert) implanté sur le site d'Andenne. Le sens du courant est représenté par la flèche bleue.

Le site d'Andenne est équipé avec un total de 9 hydrophones depuis le 19/09/2019, quatre couvrent le barrage, deux couvrent la prise d'eau de la centrale, un est placé dans l'écluse et deux en station aval (1800m de l'ouvrage).

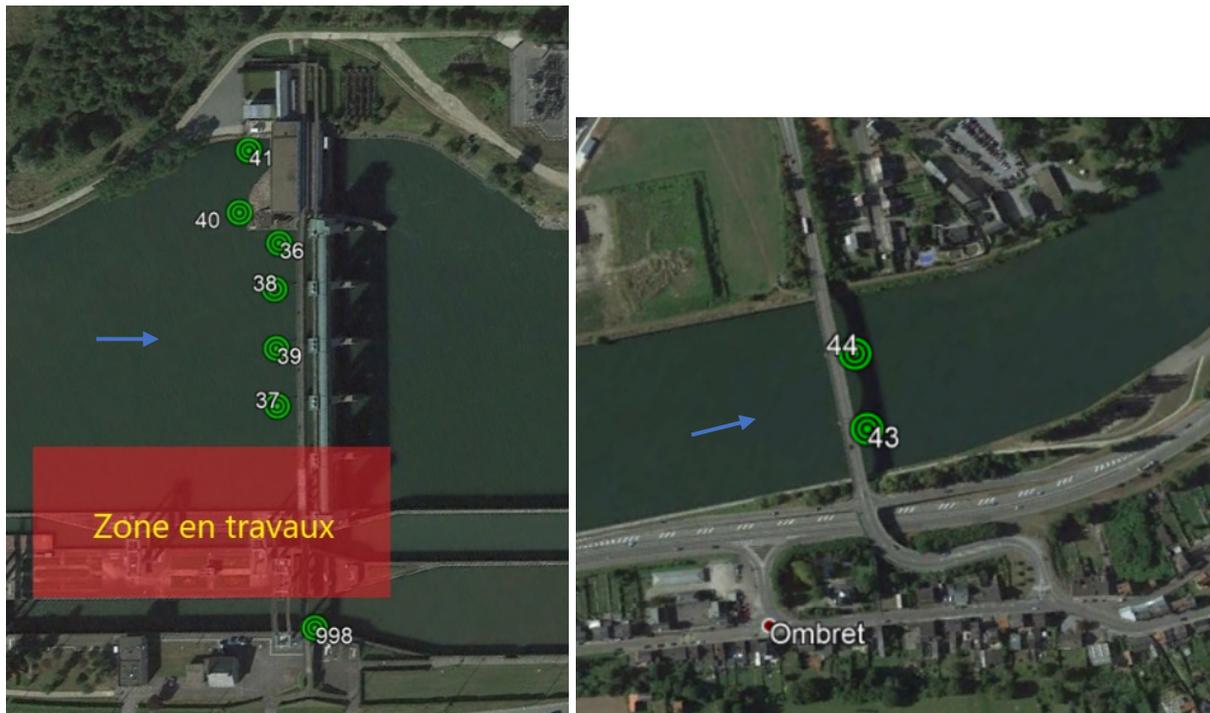
Figure 17: Vue de l'ensemble du réseau d'hydrophones (en vert) implanté sur le site d'Ampsin-Neuville. Le sens du courant est représenté par la flèche bleue. En rouge, la zone mise hors eaux dans le cadre des travaux de construction de la nouvelle écluse.

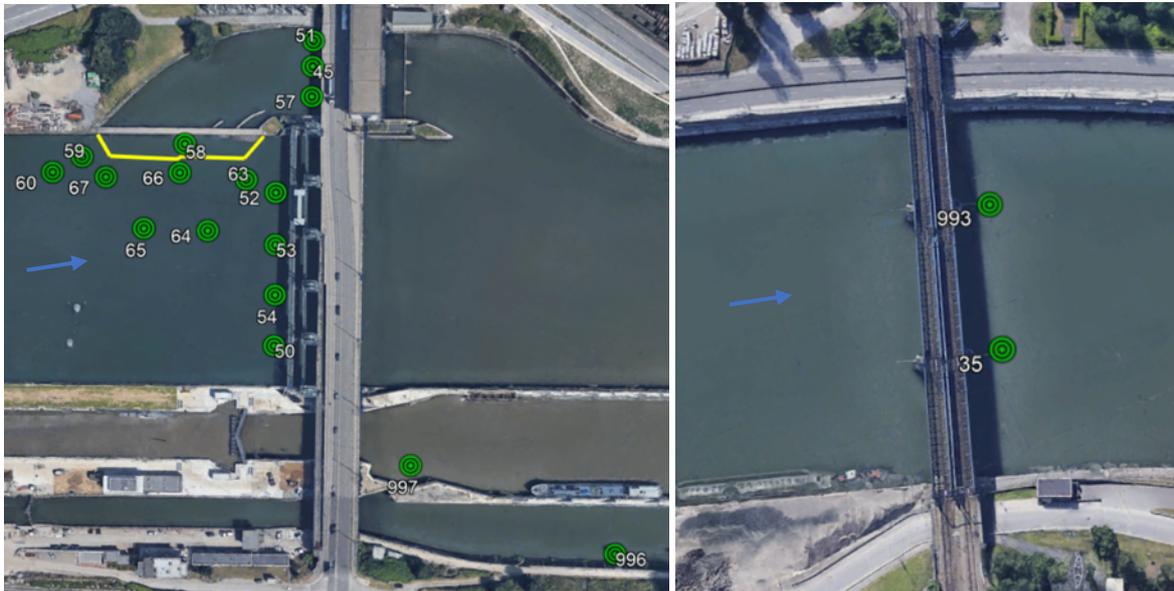
Figure 18: Vue de l'ensemble du réseau d'hydrophones (en vert) implanté sur le site d'Ampsin-Neuville. Le sens du courant est représenté par la flèche bleue. La barrière à bulles est représentée en jaune.

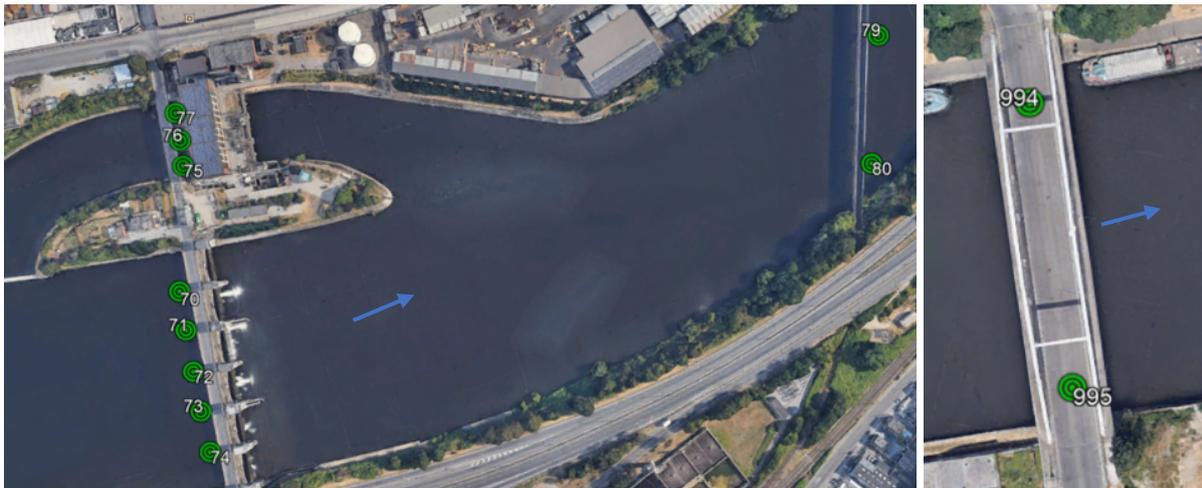
Figure 19: Vue de l'ensemble du réseau d'hydrophones (en vert) implanté sur le site d'Ampsin-Neuville. Le sens du courant est représenté par la flèche bleue.

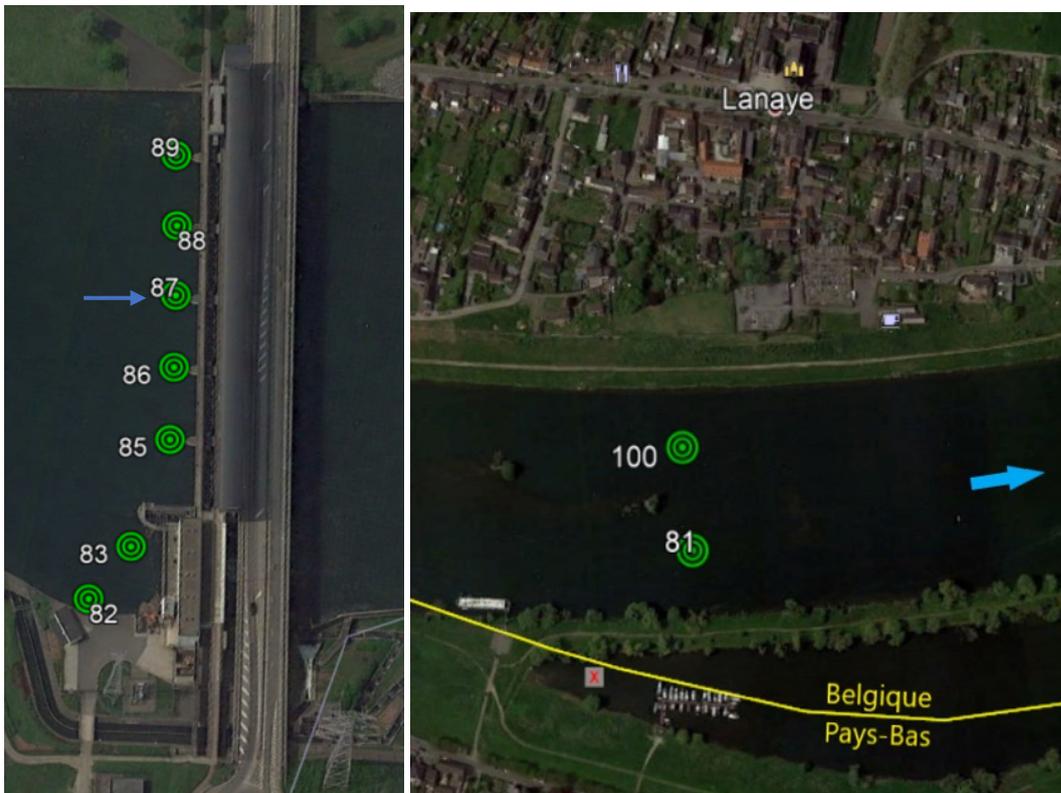
Figure 20 : Vue de l'ensemble du réseau d'hydrophones (en vert) implanté sur le site d'Ampsin-Neuville. Le sens du courant est représenté par la flèche bleue.

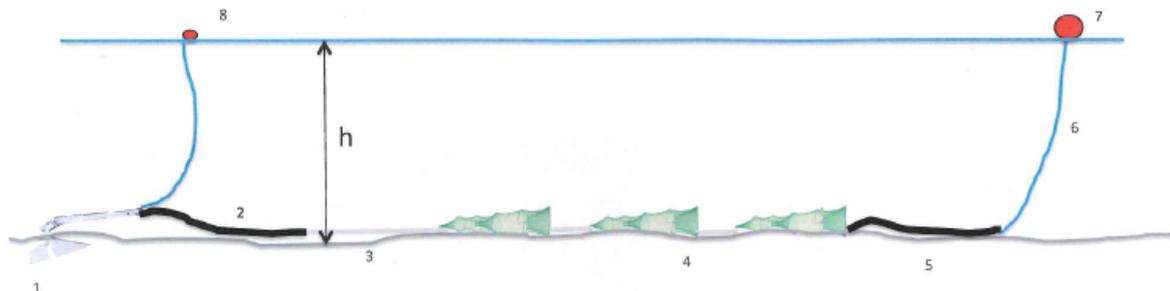
Figure 21: Schéma d'une ligne de verveux.  $h$  = profondeur (m); 1 : Ancre charrue 15kg, 2 : chaîne amont (longueur  $h$ ), 3 : cordage de queue (longueur  $h$ ), 4 : Verveux ; 5 : chaîne aval (longueur  $h$ ) ; 6 : cordage d'attache de la bouée ; 7 : Bouée de relève des verveux ; 8 : Bouée de relève de l'ancre.

(N°4 sur la Figure 21). Le dispositif est maintenu au fond de l'eau par 2 chaînes à chaque extrémité de la ligne (N°2 et 5) et ancré par une ancre « charrue » de 15kg. La mise en place et la relève du dispositif s'effectue depuis un bateau et à la main, 3 lignes de 4 à 5 verveux sont installées par site parallèles les unes aux autres et l'ouverture des filets orientées vers les grilles des turbines (total : 15 filets / site).

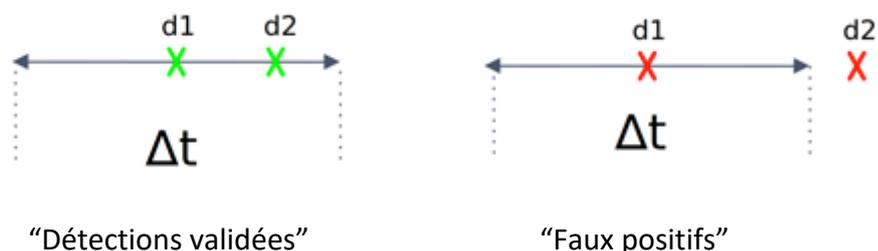
Figure 22: Principe de filtration des faux positifs pour deux détections 'd1' et 'd2'

Il arrive que le bruit ambiant génère un code qui est celui d'un ID marqué. Pour parer à ces “faux positifs”, Profish a utilisé un filtre déjà éprouvé lors de précédents suivis. Le principe est de supprimer toute détection pour laquelle il n'existe pas au moins une autre détection dans le réseau d'hydrophones présent à l'amont d'un ouvrage pendant une période  $\Delta t$ .

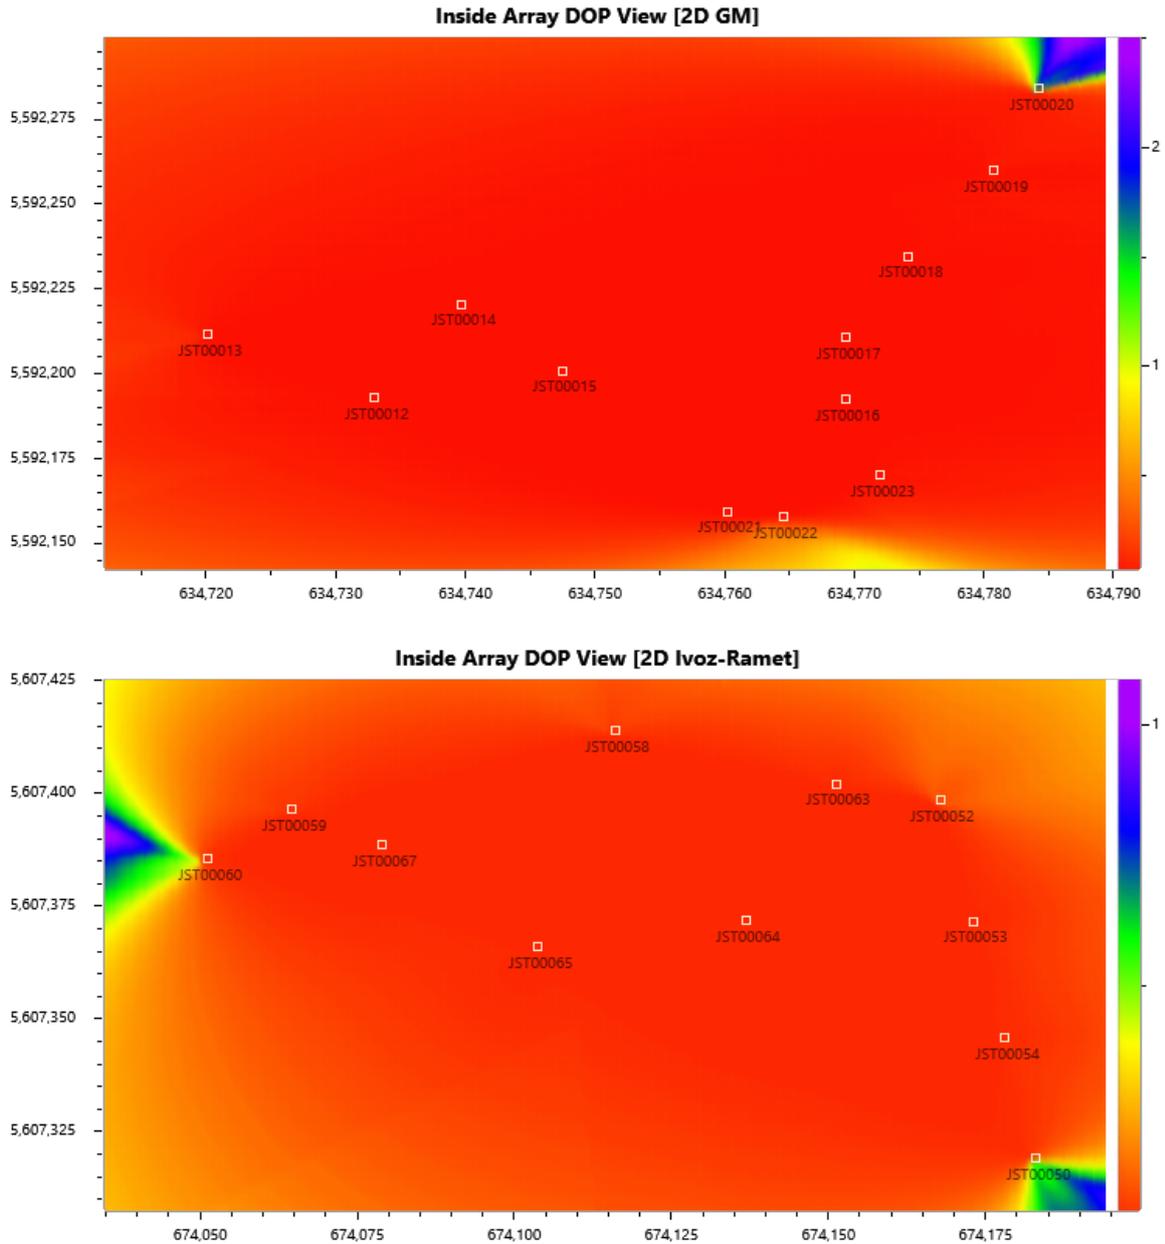
Figure 23 : Répartition théorique de la DOP (Dilution of Precision, sans unité) au sein des réseaux d'hydrophones de Grands-Malades (au-dessus) et d'Ivoz-Ramet (en dessous).

Plus la répartition théorique de la DOP est faible (tend vers le rouge) plus l'acquisition des signaux dans cette zone est meilleure. Les pointes qui tendent vers le bleu peuvent être associées à des « angles morts » du réseau.

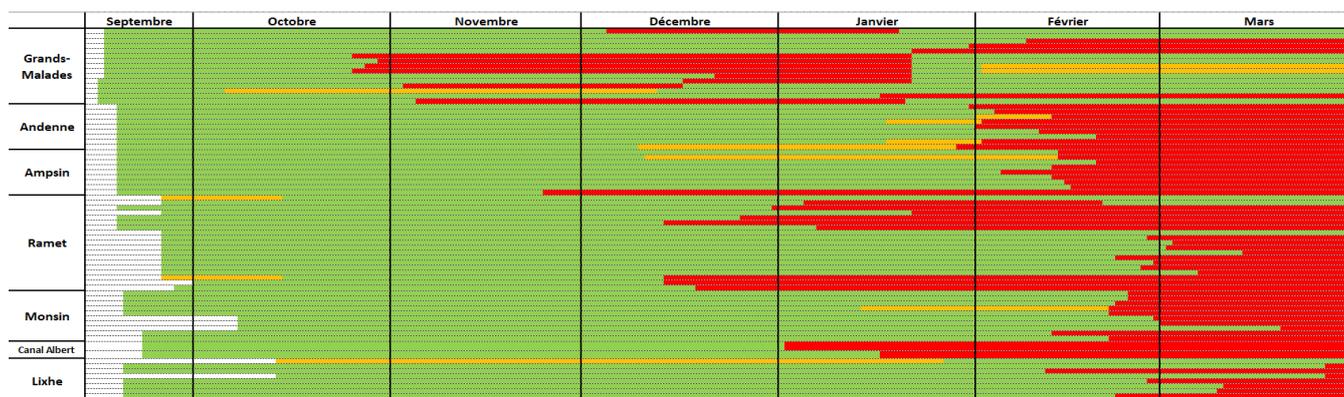
Figure 25 : Périodes de fonctionnement des hydrophones du réseau au cours de l'étude sur les différents des sites. En Vert les périodes où les données ont été enregistrées, en Orange les périodes de dysfonctionnement non liées aux batteries (pannes, disparition des hydrophones...), en Rouge les périodes d'arrêts dû aux batteries.

Un problème d'autonomie des batteries est survenu sur tous les hydrophones de l'étude. Théoriquement, le constructeur des hydrophones LOTEK estime l'autonomie des hydrophones à 200j avec le type de batteries choisi recommandé. La majorité des hydrophones ayant été démarrés début Septembre, leur autonomie théorique leur permettait un fonctionnement jusque début Avril, l'étude prenant s'arrêtant début Mars. Or des appareils se sont éteints au cours de l'étude et l'origine du problème n'a pu être détectée que tardivement. À Grands-Malades, 4 hydrophones se sont arrêtés de façon précoce ce qui a occasionné une perte de données importante au niveau du barrage. Lors du téléchargement de Novembre, le problème avait été mal diagnostiqué et ce n'est qu'en Janvier que la qualité des batteries a été mise en cause (date de fabrication de 2015). Les autres appareils ont reçu des batteries de 2016 et 2017 ayant une autonomie mesurée de 102 à 156 jours contre les 200j prévus initialement. La majorité des appareils se sont arrêtés courant février, le stock de piles restant, mauvaises conditions météo et les restrictions dû à la pandémie mondiale n'ont pas permis de réaliser la maintenance adéquate.

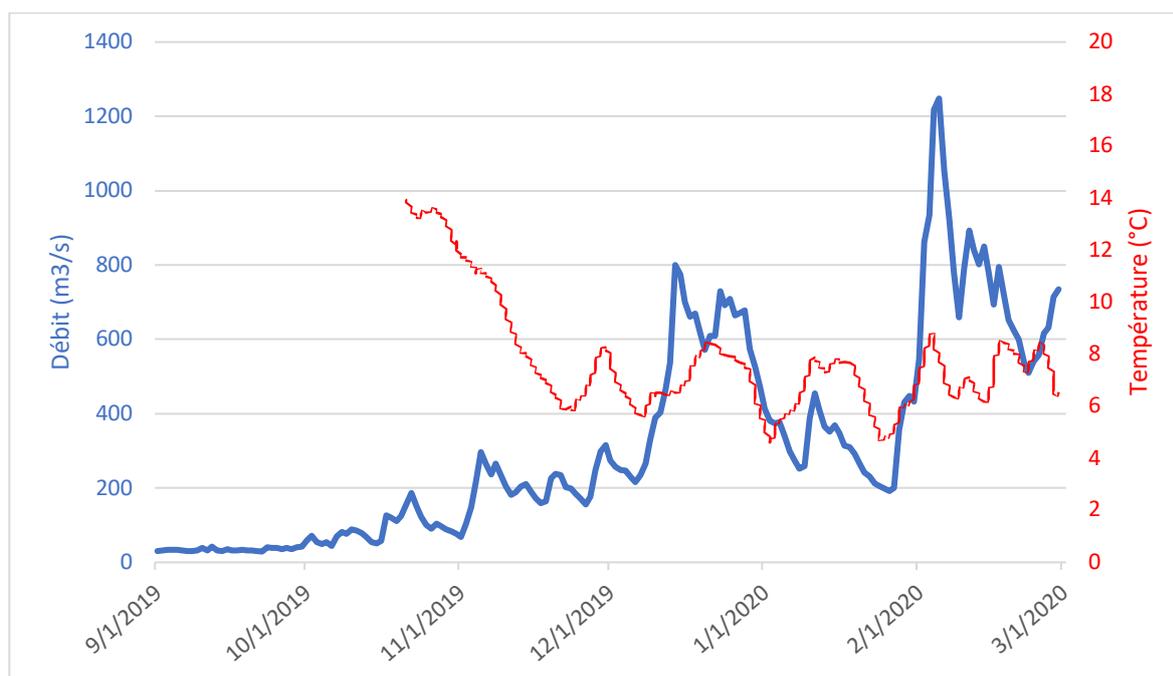
Figure 26 : Courbe d'évolution du débit et de la température (station : Amay) pendant la période de l'étude (Septembre 2019 – Mars 2020)

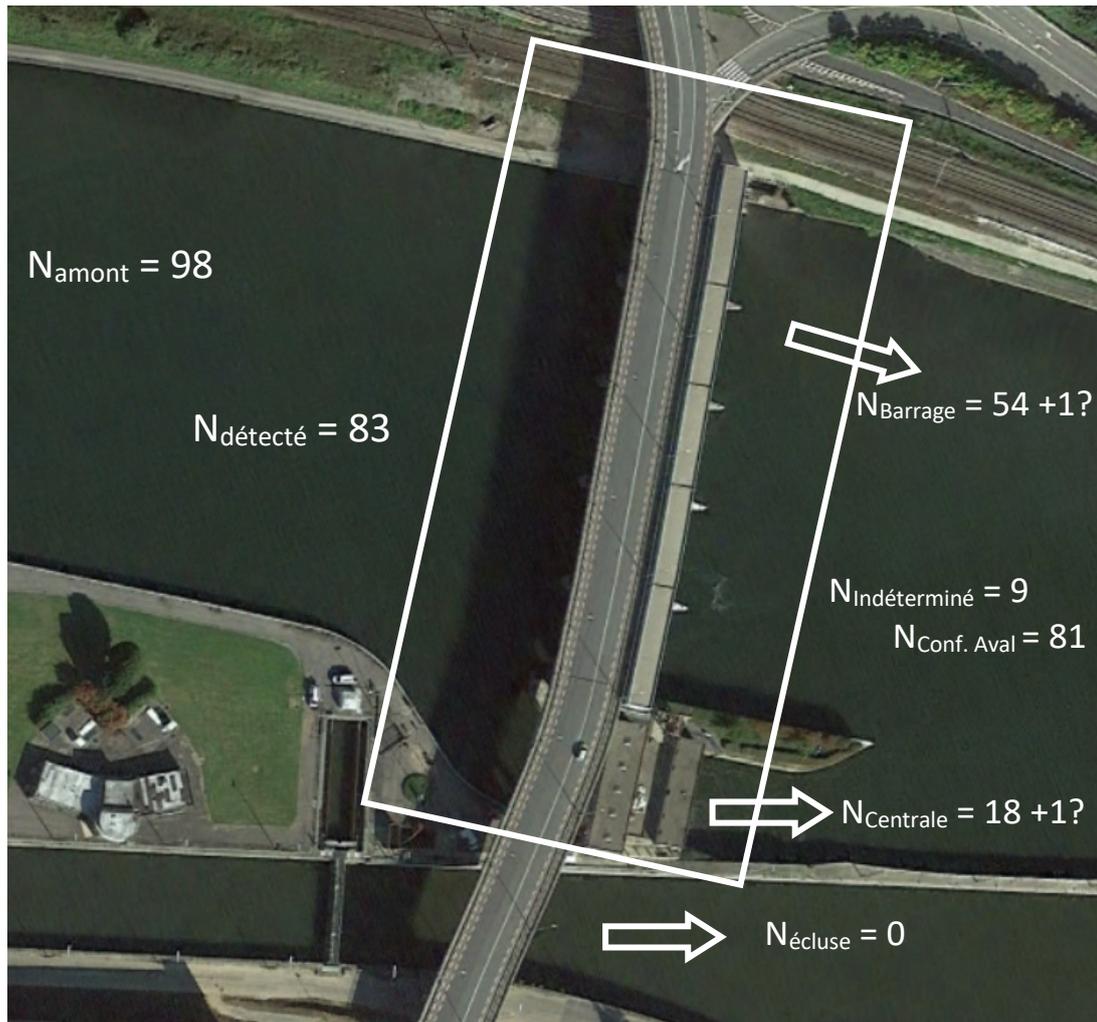
Figure 27 : synthèse des résultats obtenus sur le site de Grands-Malades.
