# RAPPORT DE SUIVI TELEMETRIQUE DES ANGUILLES ARGENTÉES DURANT LA PHASE DE TEST PILOTE DE MESURES DE PROTECTION SUR LES SITES HYDROELECTRIQUES DE LUMINUS

*LIFE16 NAT/BE/000807 : Downstream migration along the low Meuse River*

RAPPORT MILESTONE

29/07/2020

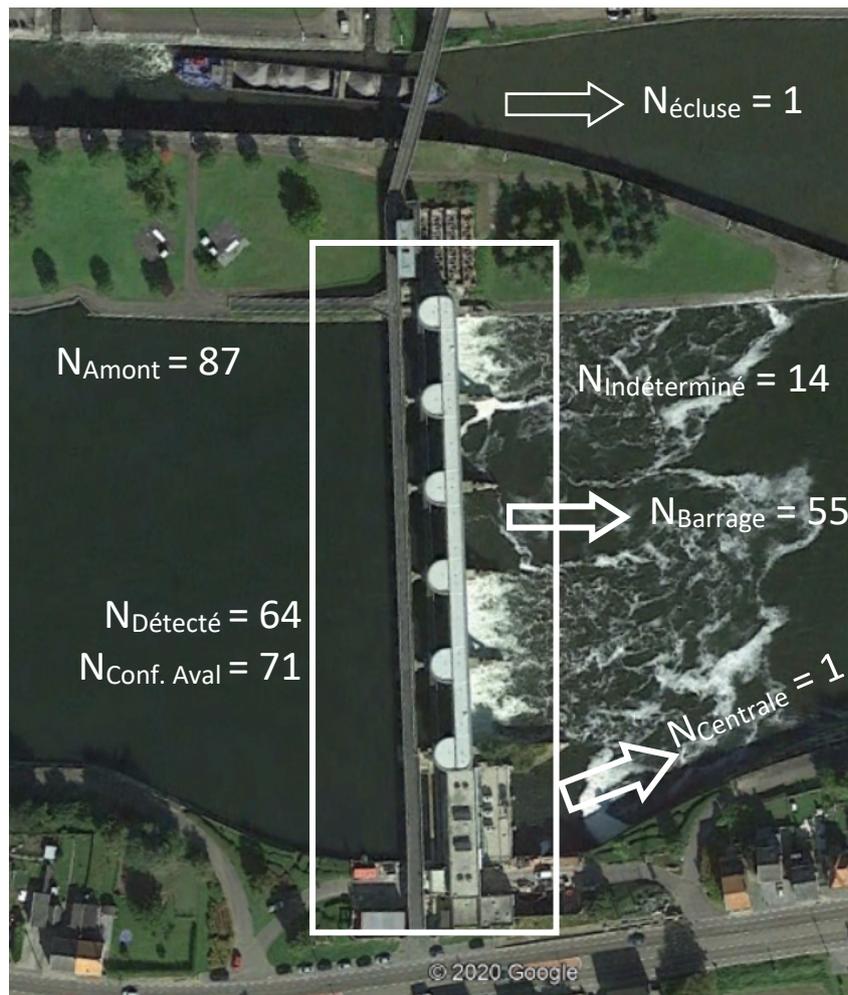
Figure 28 : synthèse des résultats obtenus sur le site d'Andenne

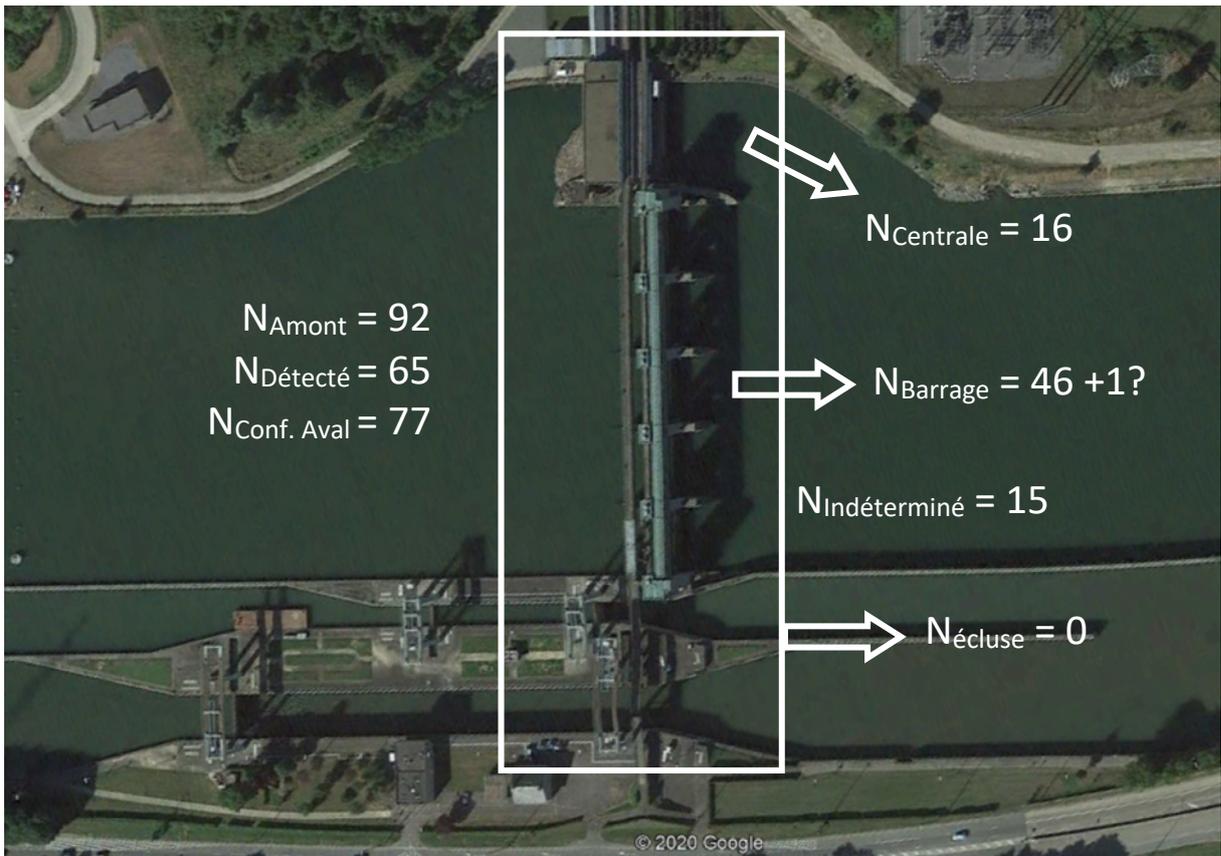
Figure 29 : synthèse des résultats obtenus sur le site d'Ampsin-Neuville

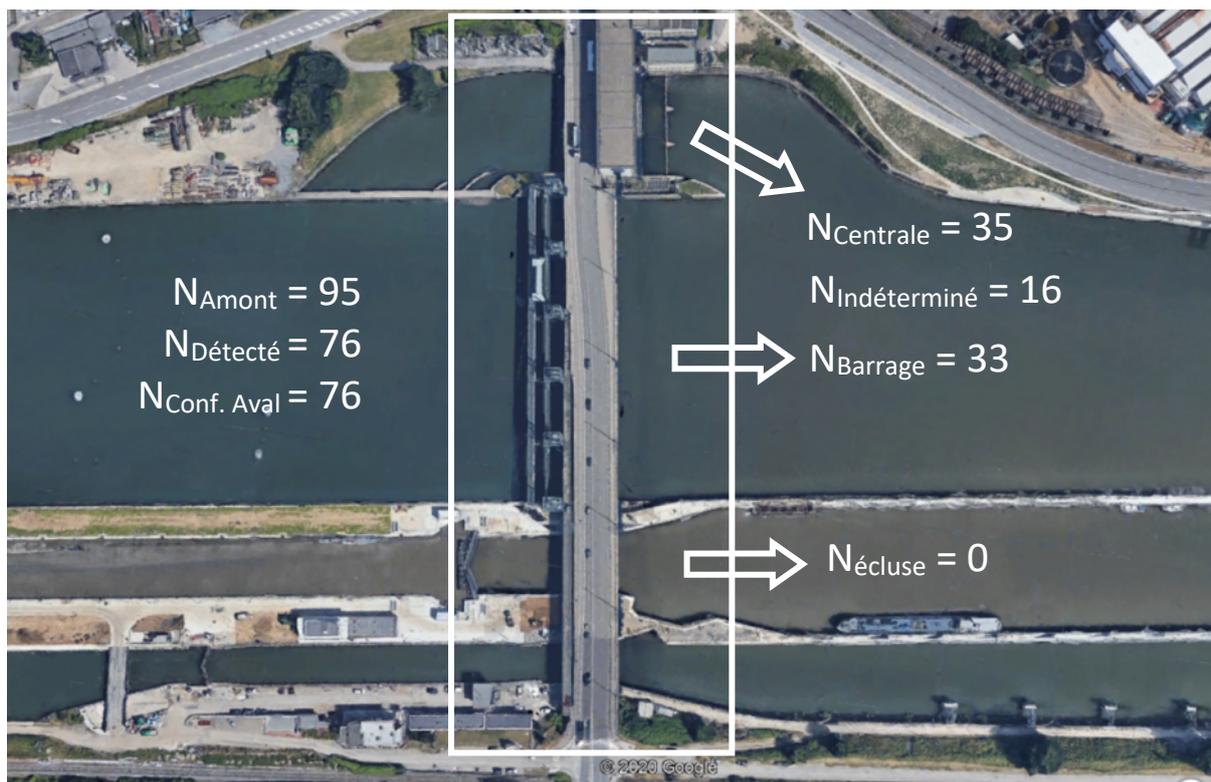
Figure 30 : synthèse des résultats obtenus sur le site d'Ivoz-Ramet

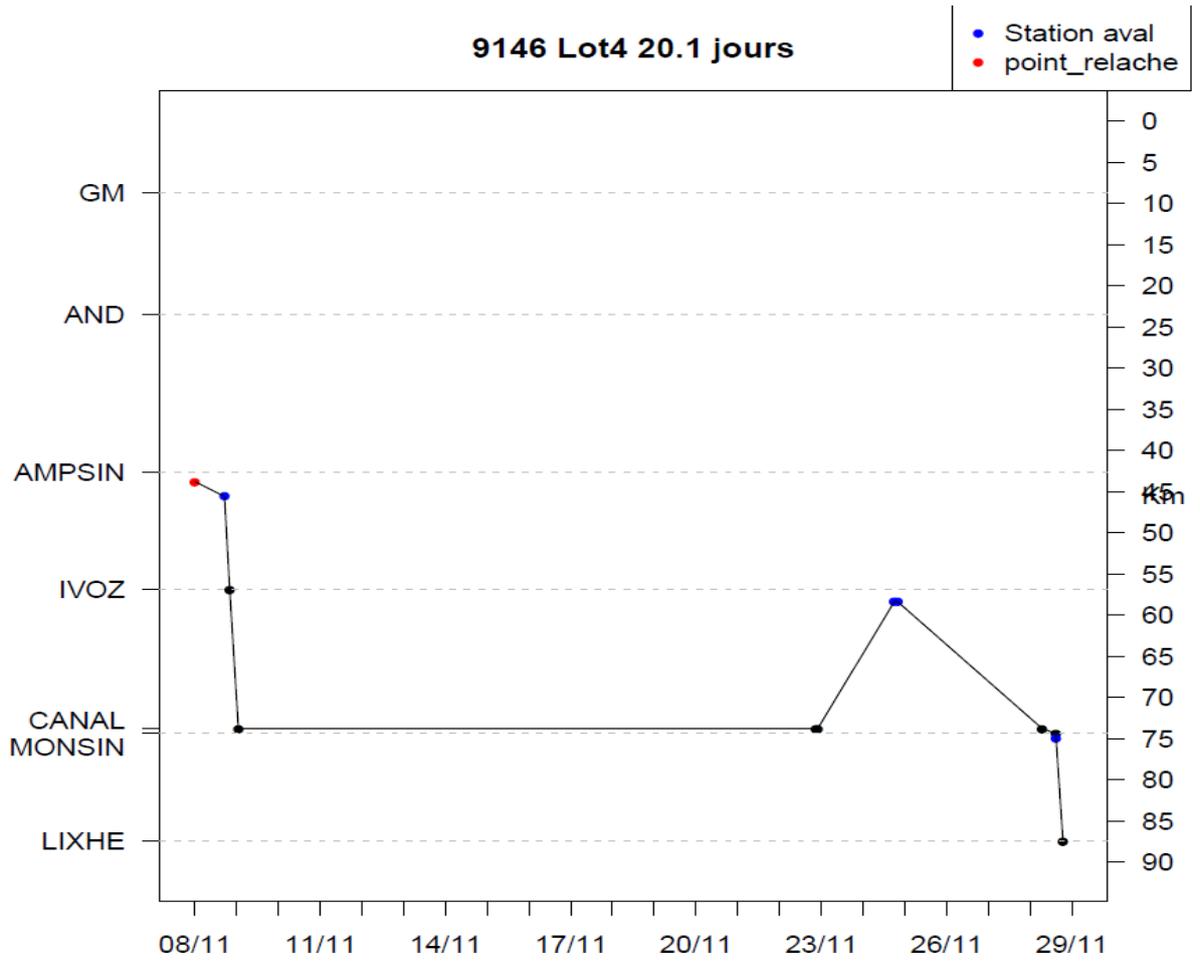
Figure 31 : Patron de dévalaison de l'anguille 9146 détectée dans le canal Albert

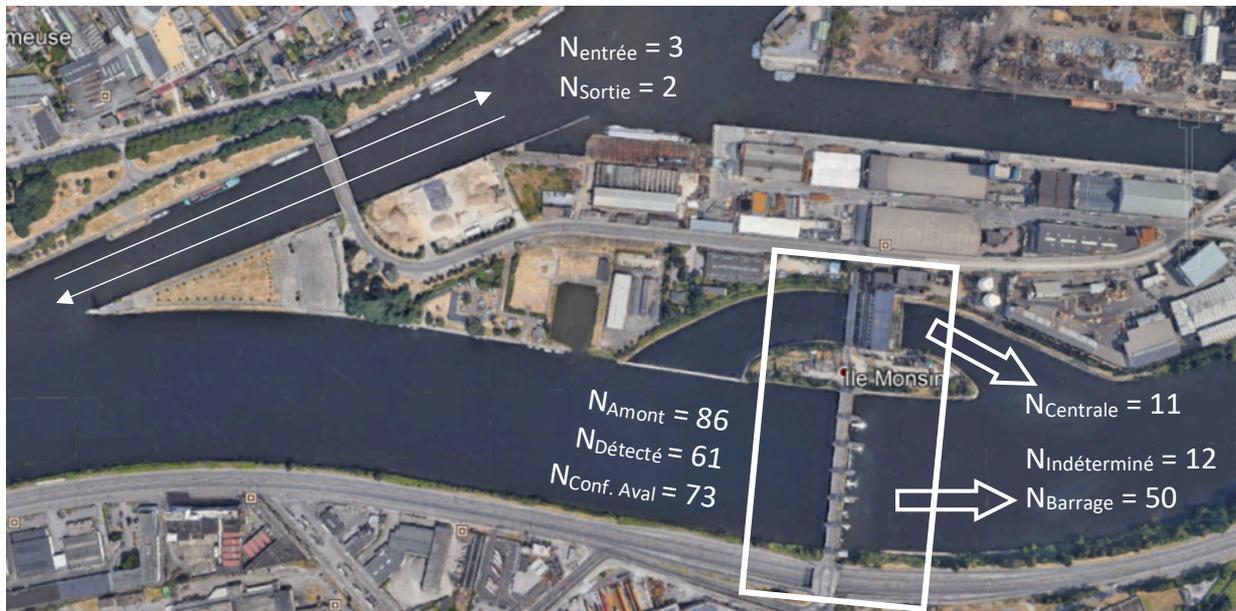
Figure 32 : Synthèse des résultats obtenus sur le site de Monsin et du canal Albert

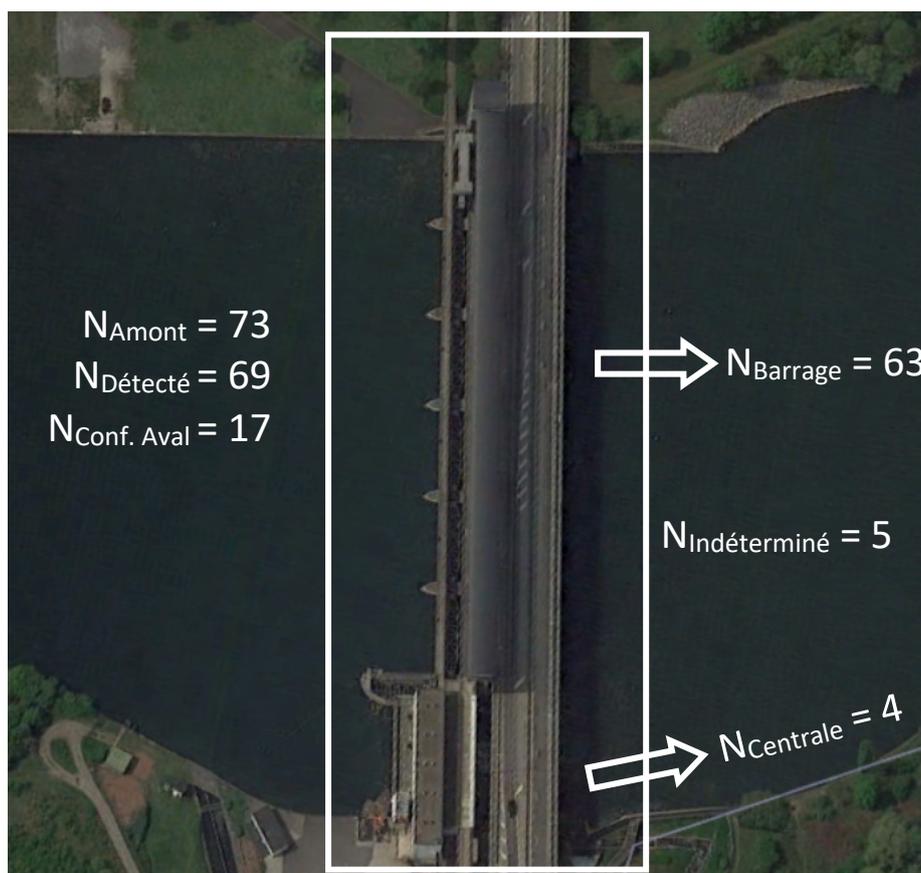
Figure 33 : Synthèse des résultats obtenus sur le site de Lixhe

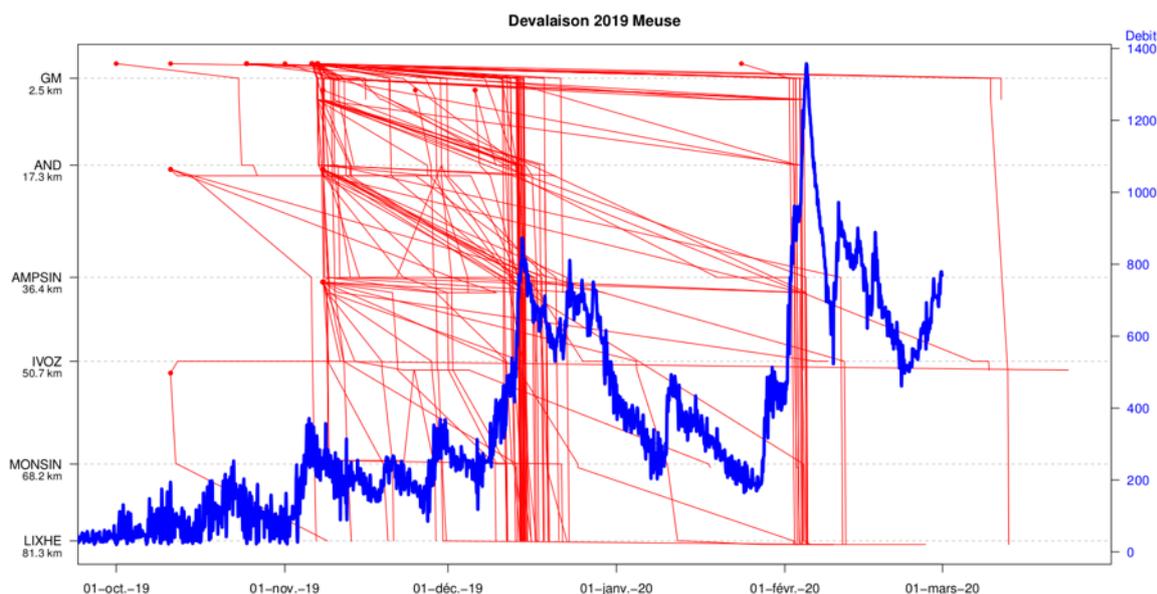
Figure 34 : Profil longitudinal des patterns de dévalaison des anguilles argentées en 2019-2020 depuis leurs lieux de déversement (points rouges) sur tout le linéaire de la Meuse wallonne mis en relation avec les débits horaires (ligne bleue, m<sup>3</sup>/s).

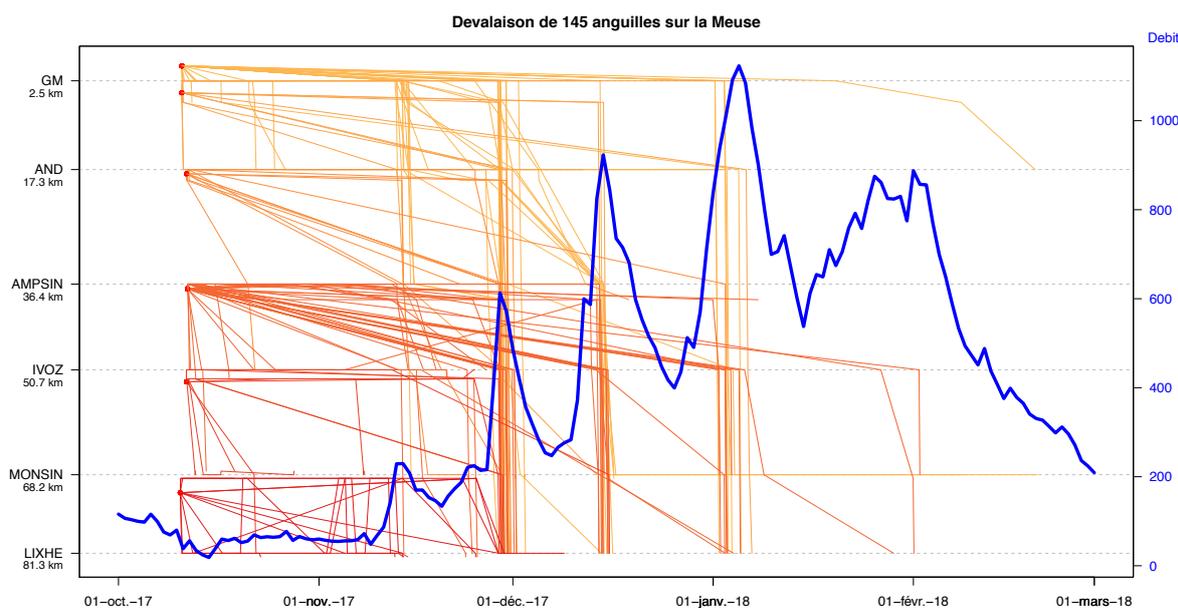
Figure 35 : Profil longitudinal des patterns de dévalaison des anguilles argentées en 2017 depuis leurs lieux de déversement (points rouges) sur tout le linéaire de la Meuse wallonne mis en relation avec les débits horaires (ligne bleue, m<sup>3</sup>/s).

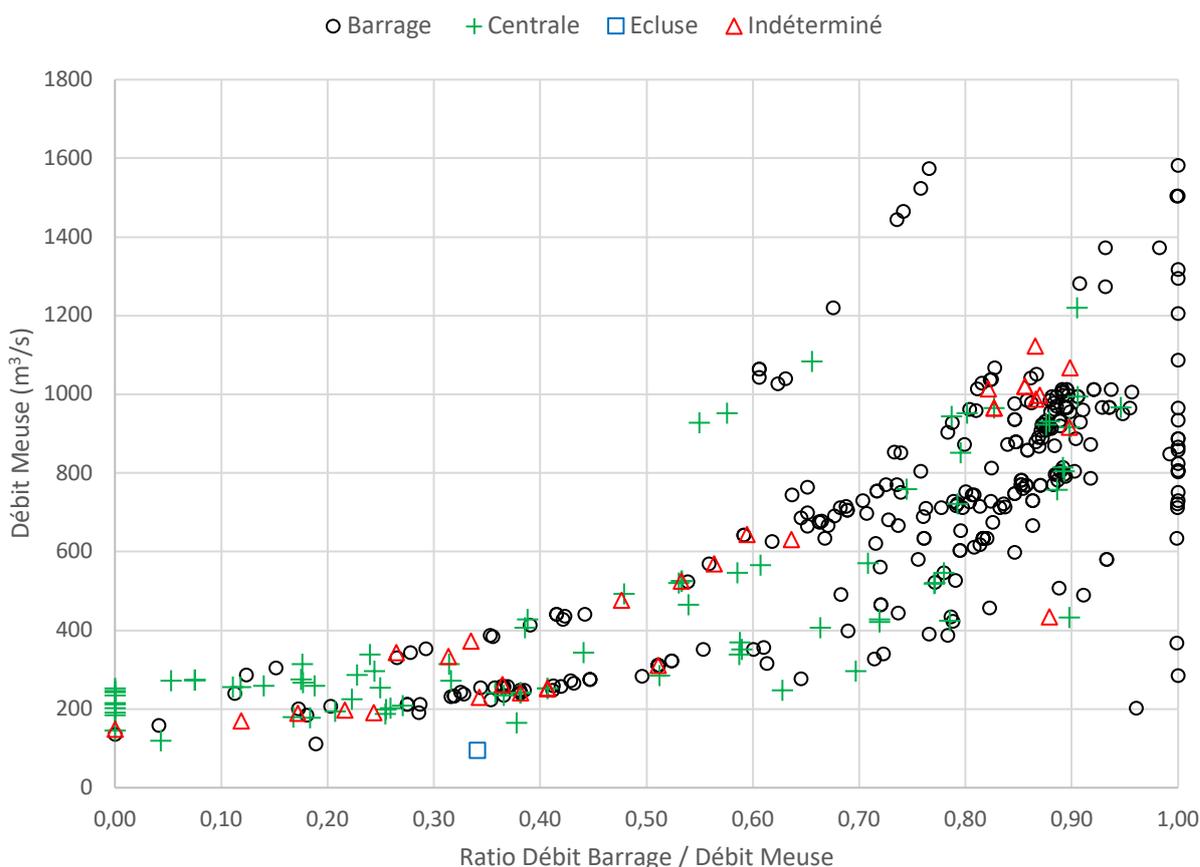
Figure 36 : Distribution des voies de passages d'anguilles argentées, tous sites confondus, en fonction du Ratio Débit Barrage / Débit Meuse et du débit de la Meuse (m³/s).

La Figure 36 décrit la répartition des voies de franchissement sur l'ensemble des 6 centrales hydroélectriques en fonction des conditions hydrologiques au moment de chaque franchissement. Le ratio Débit<sub>Barrage</sub> / Débit<sub>Meuse</sub> permet d'illustrer le pourcentage du débit total de la Meuse s'écoulant par le barrage et, indirectement, la part passant par la centrale ( $1 - Q_B/Q_M$ ). Lorsque  $Q_B/Q_M = 0$ , la totalité du débit de la Meuse passe par les turbines et à l'inverse, quand  $Q_B/Q_M = 1$  les turbines sont à l'arrêt et tout l'eau passe par le barrage.

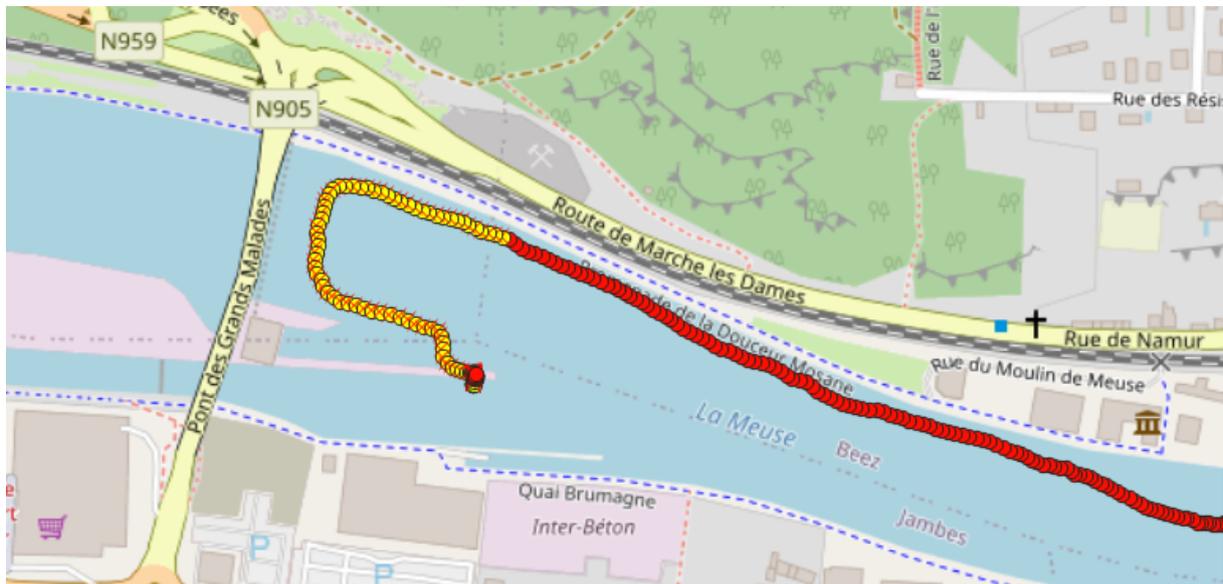
Figure 37 : Zone de détection de la tag 50251 au cours du pistage mobile. En jaune les positions du bateau où le tag a été détecté et en rouge les positions du bateau sans détection.

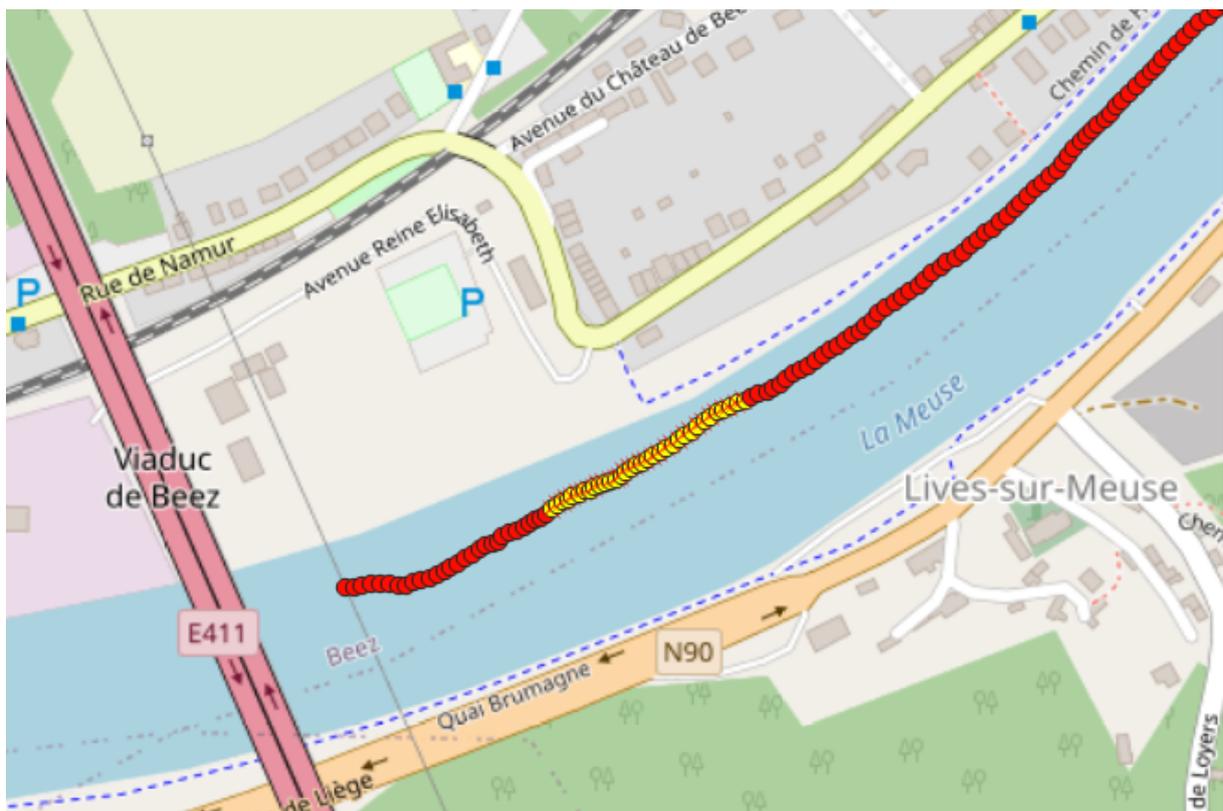
Figure 38 : Zone de détection de la tag 35852 au cours du pistage mobile. 1500m en aval du barrage de Grands-Malades. En jaune les points GPS où le tag a été détecté et en rouge les points GPS sans détection.

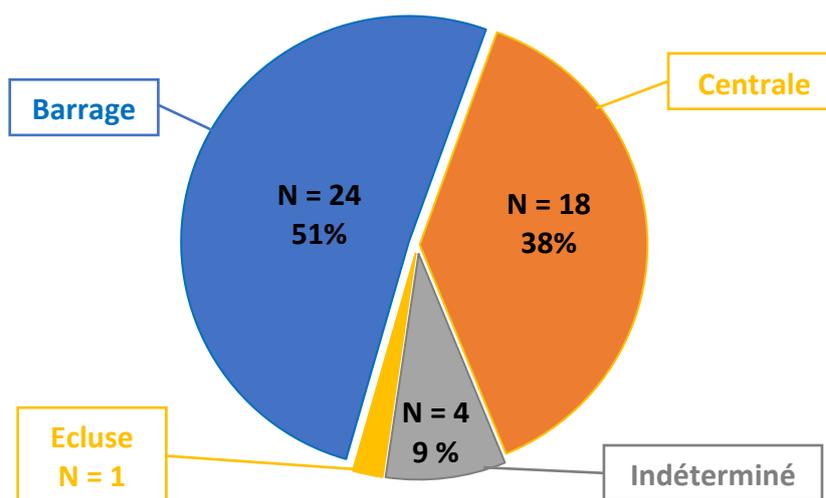
Figure 39 : Proportions des dernières voies de franchissement « Barrage », « Centrale », « Ecluse », « Indéterminé » sur avant disparition du réseau de 5 centrales hydroélectriques (hors Lixhe) sur la Meuse (N = 47).

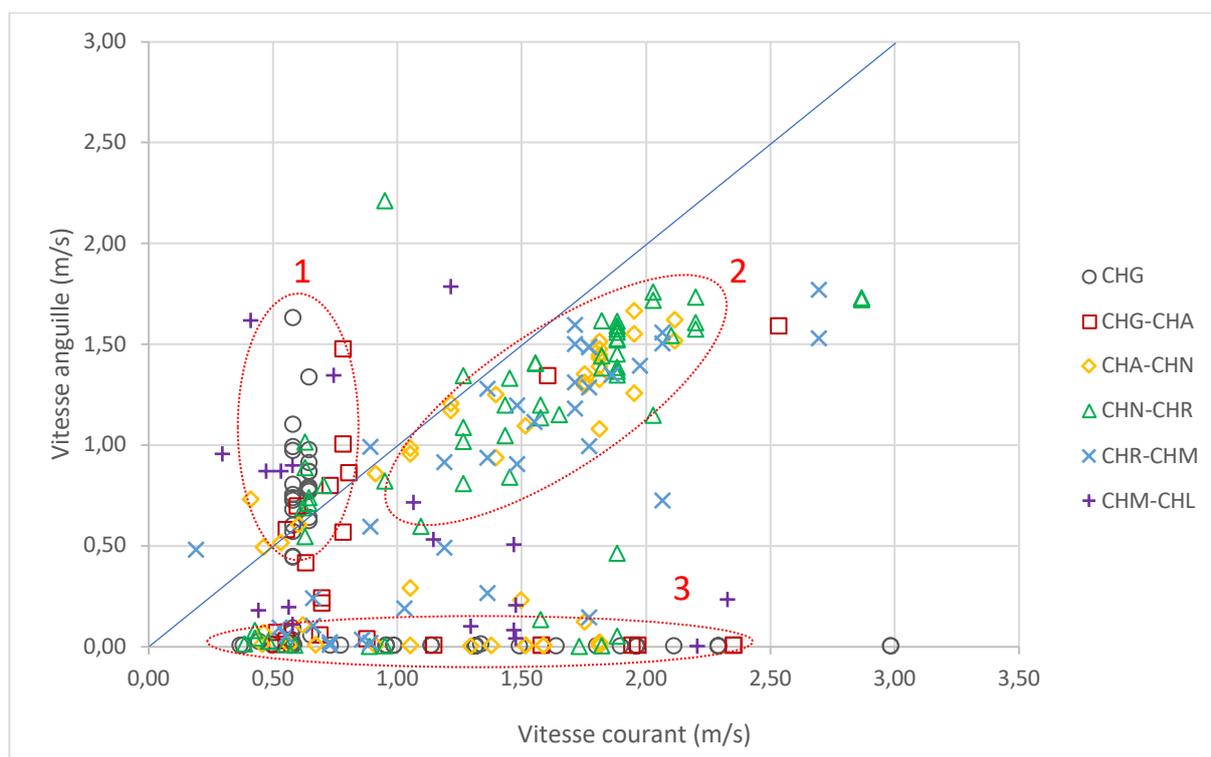
Figure 40 : Ensemble des vitesses des anguilles (m/s) calculées sur chacun des biefs en fonction des vitesses du courant (m/s) au moment de la détection des individus. Équation de la courbe bleue :  $y = x$ .

- Zone 1 : Ensemble d'individus ayant des vitesses enregistrées sur tous les biefs qui progressent plus vite que le courant lorsque celui-ci à une vitesse faible. Lors de la dévalaison et dans des conditions de vitesses de courant faibles, ces résultats tendent à montrer que les anguilles adoptent une nage active.

- Zone 3 : Ensemble des individus affichant une vitesse très faible dans tous les biefs. Ces données sont difficilement interprétables, cependant les individus ont probablement interrompu momentanément leur dévalaison dans un bief pour attendre des conditions plus favorables. Ces interruptions ont allongé la migration dans le temps et réduit fortement la vitesse moyenne des individus dans les biefs.

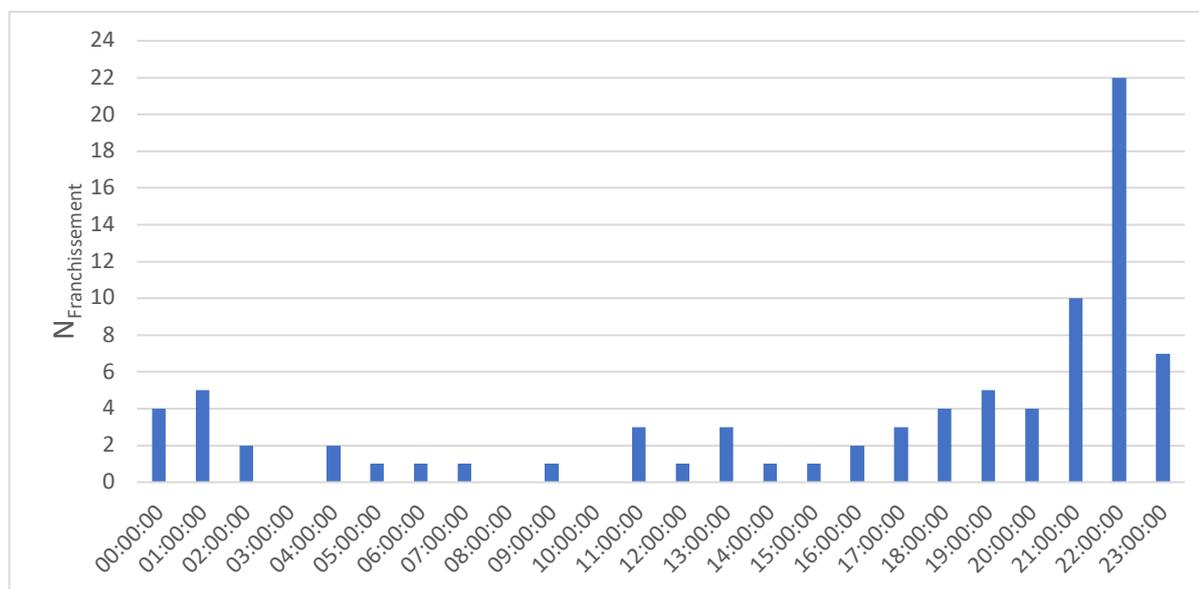
Figure 41 : Répartition des franchissements du site de Grands-Malades en fonction des heures de la journée

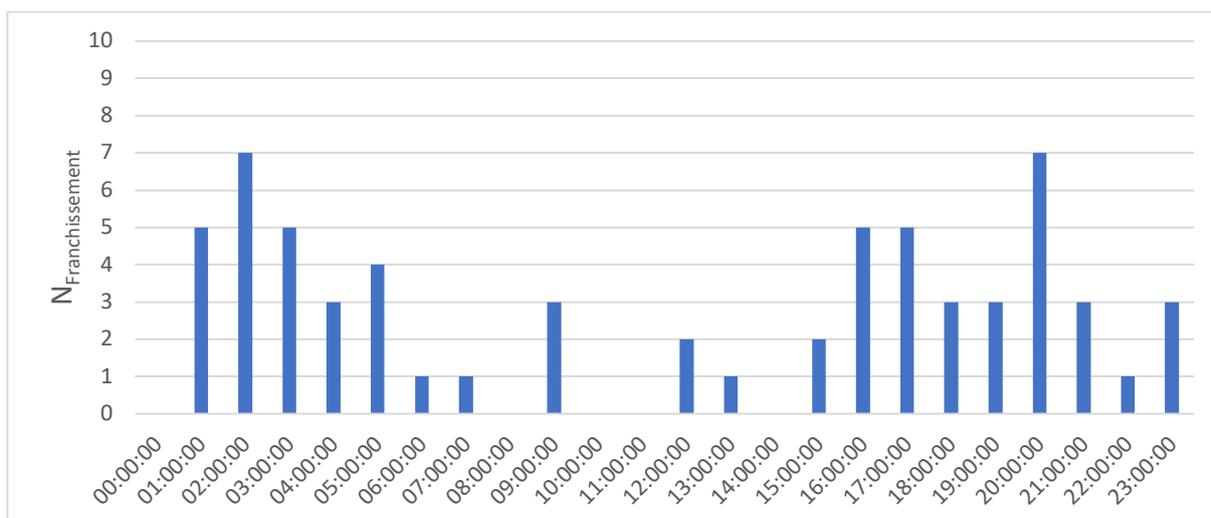
Figure 42 : Répartition nycthémerale des franchissements du site d'Andenne

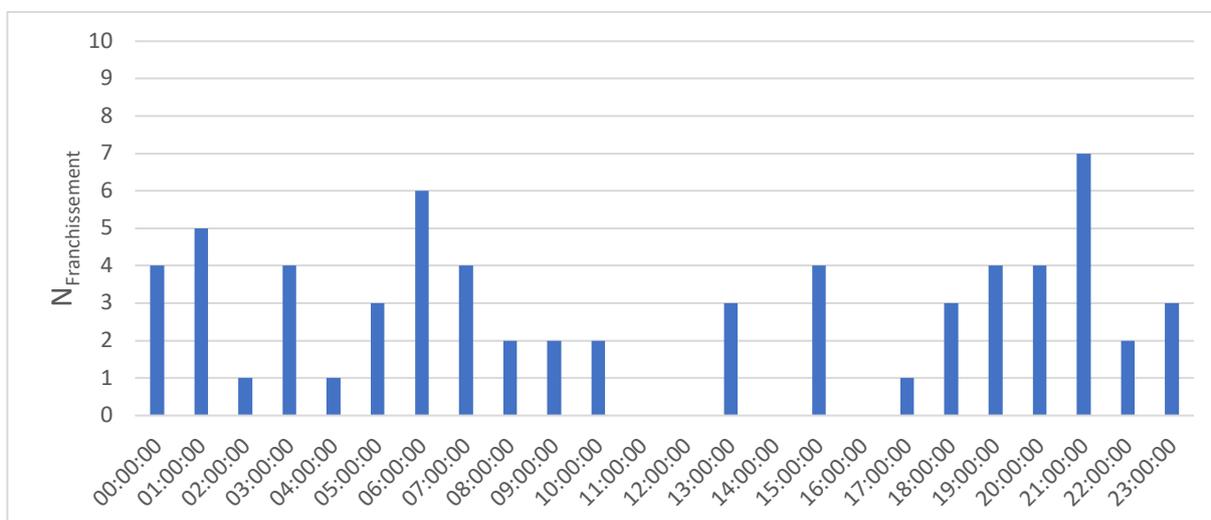
Figure 43 : Répartition nycthémerale des franchissements du site d'Ampsin-Neuville

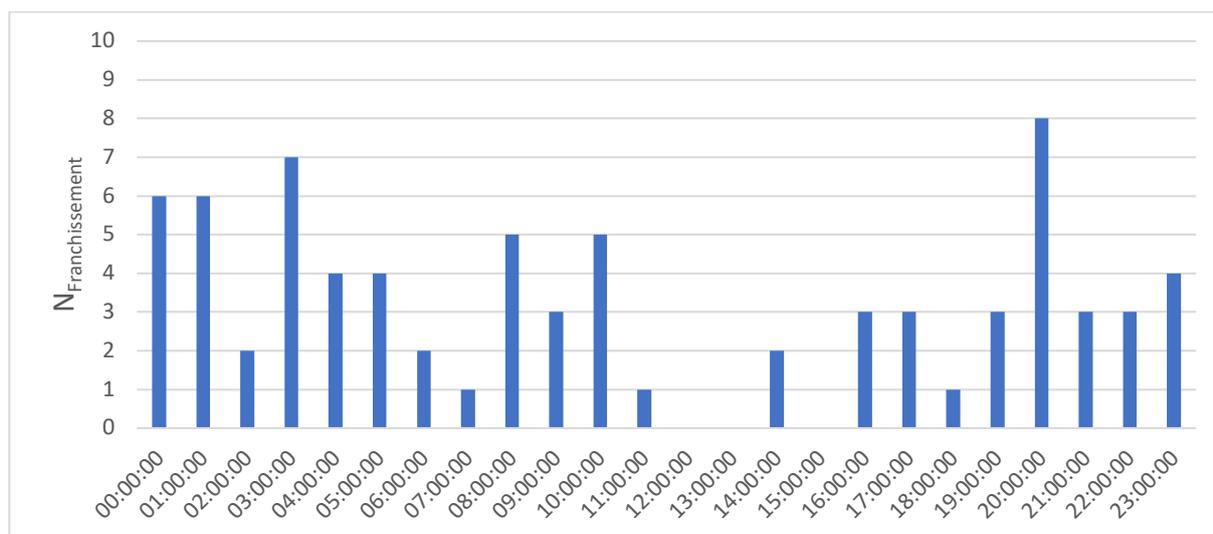
Figure 44 : Répartition nyctémérale des franchissements du site d'Ivoz-Ramet

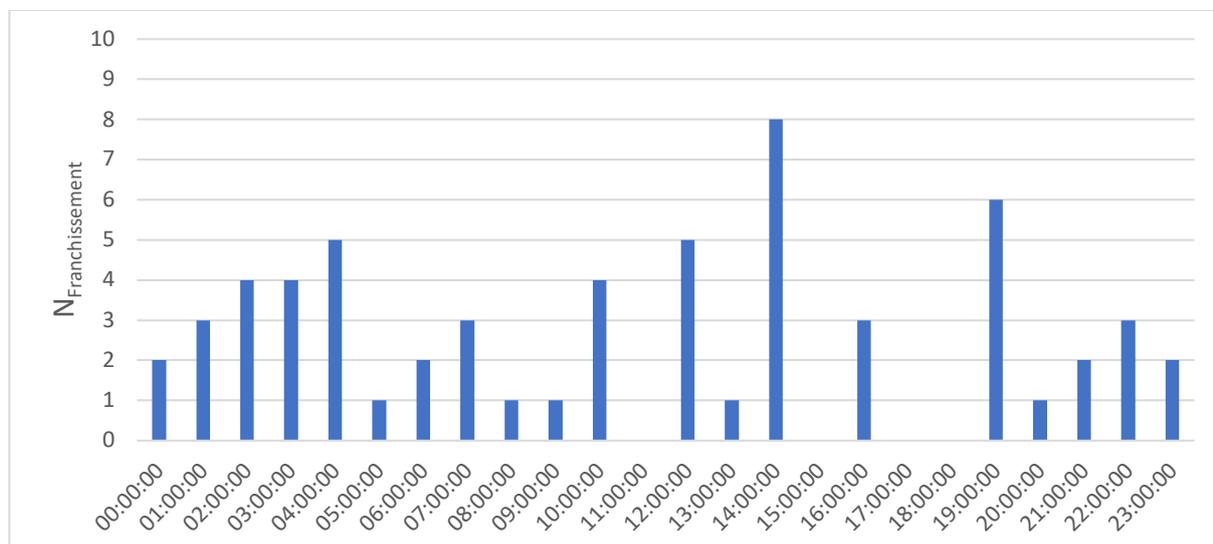
Figure 45 : Répartition nyctémérale des franchissements du site de Monsin

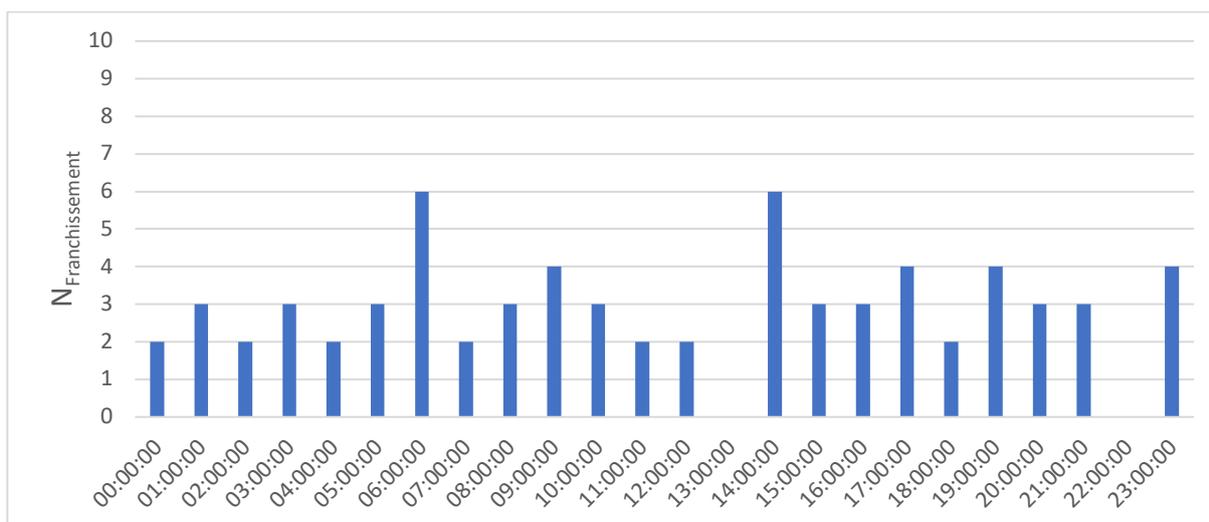
Figure 46 : Répartition nycthémerale des franchissements du site de Lixhe

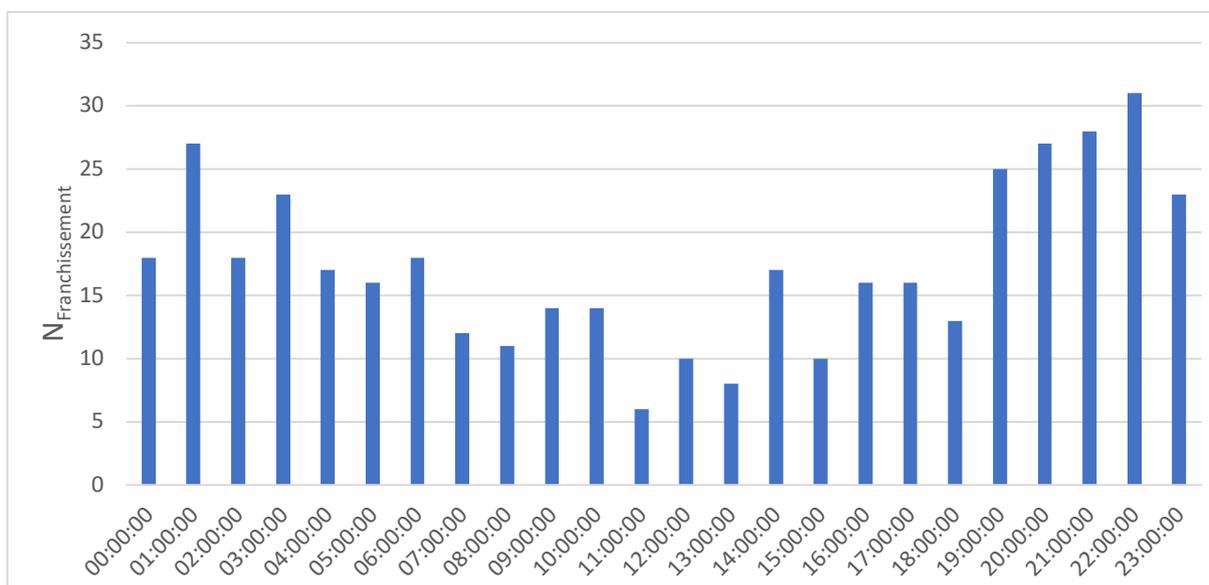
Figure 47 : Répartition nycthémerale des franchissements de l'ensemble des 6 centrales hydroélectriques.
