RAPPORT DE SUIVI TELEMETRIQUE DES SMOLTS DE SAUMON ATLANTIQUE DURANT LA PHASE DE TEST PILOTE DE MESURES DE PROTECTION SUR LES SITES HYDROELECTRIQUES DE LUMINUS

LIFE16 NAT/BE/000807 : Downstream migration along the low Meuse River

RAPPORT MILESTONE

15/12/2021

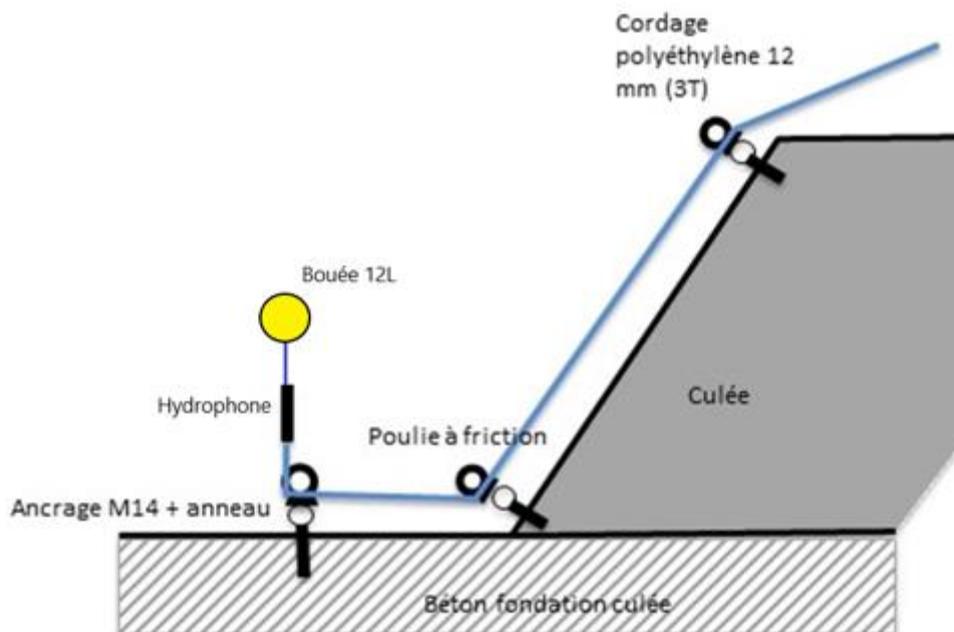
Figure 1 : Schéma du système d'implantation d'un hydrophone accessible depuis la rive ou une culée de barrage.

Avec ce dispositif, l'opérateur en charge de la mise en place de l'hydrophone fixe celui-ci à 50cm sous la bouée depuis la rive et immerge le système de façon que l'hydrophone soit à environ 1m au-dessus du fond.

Lors du téléchargement mensuel des données, l'opérateur doit libérer la corde qui maintient la bouée immergée et la ramener sur la rive à l'aide d'un grappin ou d'une gaffe pour pouvoir accéder à l'hydrophone.

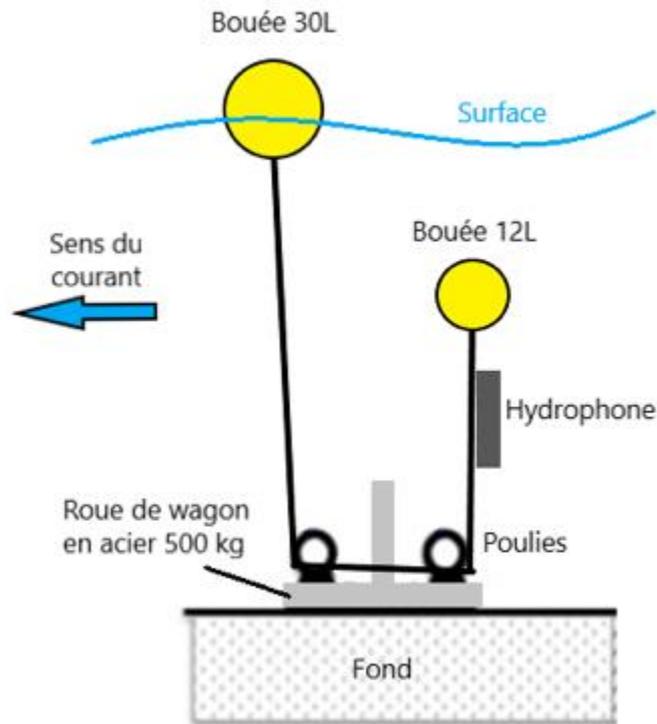
Figure 2 : Schéma d'implantation d'un hydrophone accessible depuis un bateau

Ce second système est utilisé pour positionner les hydrophones permettant le mapping 2D des trajectoires des poissons à l'approche des ouvrages hydroélectriques (Grands-Malades et Ivoz-Ramet). Le corps mort servant de point d'ancrage est constitué d'une roue de wagon en acier de 500kg sur laquelle ont été soudées 2 poulies. Ce dispositif est immergé grâce à une grue et positionné ensuite dans la rivière par des plongeurs via un parachute de flottaison. L'hydrophone est fixé 50cm sous la petite bouée (12L) puis immergé jusqu'à 1m au-dessus du fond, une plus grosse bouée (30L) permet de maintenir le système en tension et de récupérer l'hydrophone, au moment du téléchargement, lorsque celle-ci est libérée.

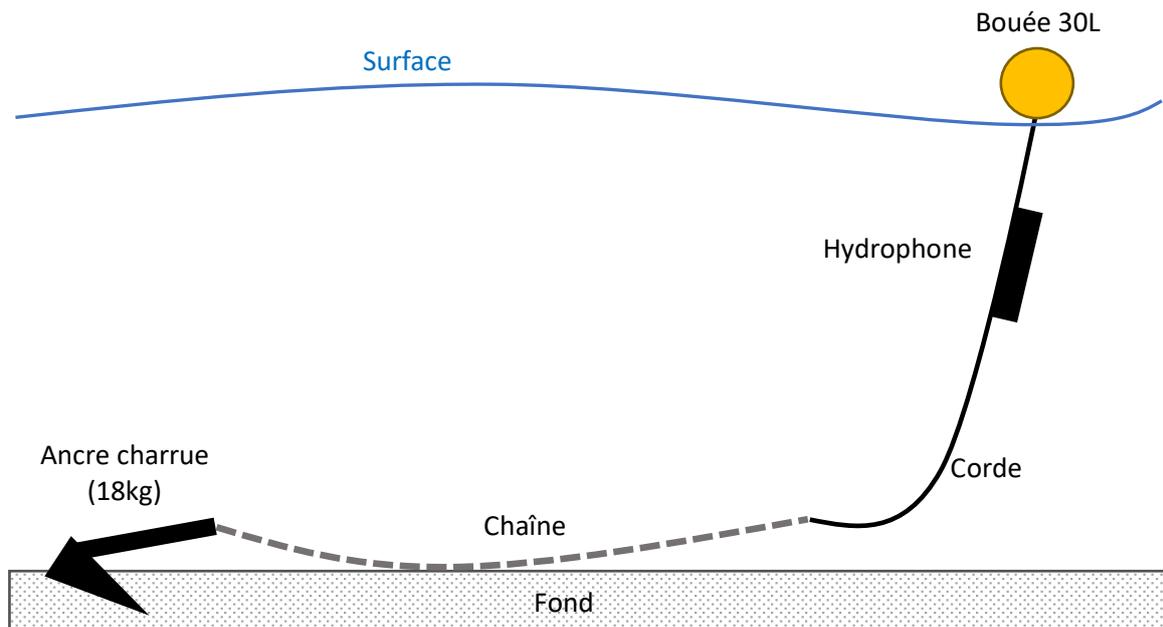
Le troisième système (Figure 3) est un ancrage plus léger et simple à mettre en place, idéal pour les conditions printanières et estivales. Il est composé d'une ancre charrue galvanisée de 18kg, d'une chaîne d'une dizaine de mètre et d'une corde de même longueur reliée à une bouée de 30L. L'hydrophone est fixé à la corde à la profondeur souhaitée. L'ensemble du dispositif peut être mis en place n'importe où dans la Meuse depuis un bateau, lorsque c'est possible, un câble relie l'ancre à la berge pour éviter que le dispositif soit emporté par des crues printanières.

Figure 3 : Schéma d'implantation d'un hydrophone sur ancre, placé depuis un bateau.

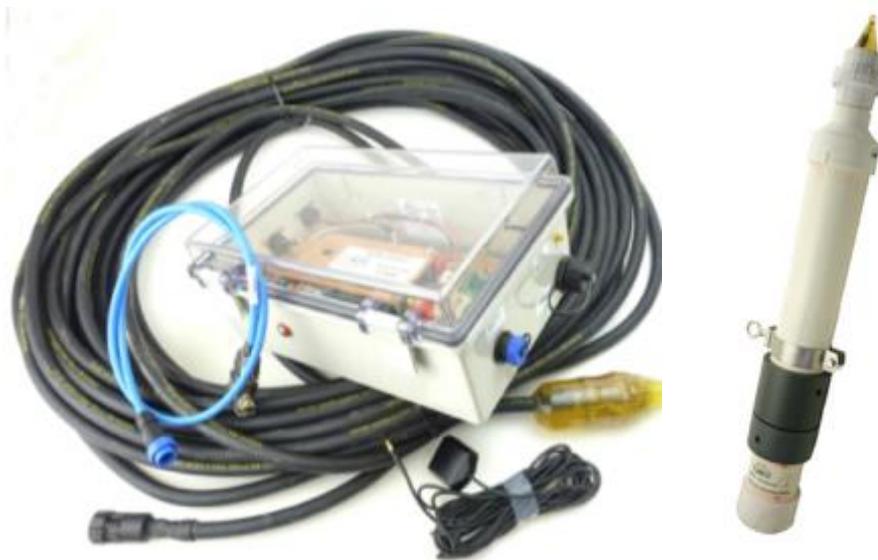
Un nouveau type d'hydrophone de la marque ATS® (Figure 4), modèles SR3017 (On-shore) et SR3001 (Off-shore), ont été utilisés pour couvrir les prises d'eau d'Ivoz-Ramet et Monsin.

Figure 4 : A gauche: ATS SR3017 (On-shore). A droite: ATS SR3001 (Off-shore).

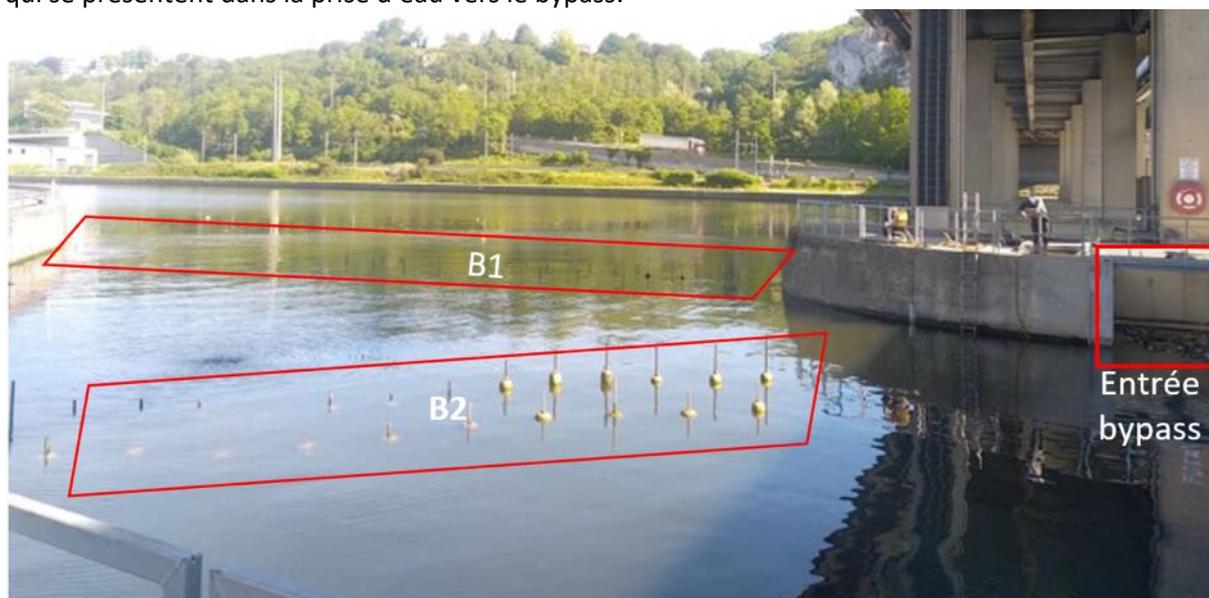
En complément du bypass, la prise d'eau de CHG a été équipée de 2 barrières électriques (Figure 5) répulsive pour les poissons migrateurs. La barrière en entrée de prise d'eau (B1 sur la Figure 5) installée en 2019, avait pour but d'empêcher les anguilles européennes de se diriger vers les turbines lors de leur dévalaison en automne-hiver. Cette barrière a déjà fait l'objet d'une étude en 2019-2020 après sa mise en fonction (Sonny et al. 2020). Pendant toute la durée de l'étude actuelle, cette barrière comportementale n'a pas été mise en service. La seconde barrière électrique (B2 sur la Figure 5) a été implantée en octobre 2020 par le fabricant Procom System, au milieu de la prise d'eau de Grands-Malades et orientée en oblique vers l'entrée du bypass. Le but recherché étant de guider les smolts qui se présentent dans la prise d'eau vers le bypass.

Figure 5 : Vue de la prise d'eau de la centrale hydroélectrique de Grands-Malades avec les 2 barrières comportementales (B1 et B2) installées ainsi que l'entrée du bypass.

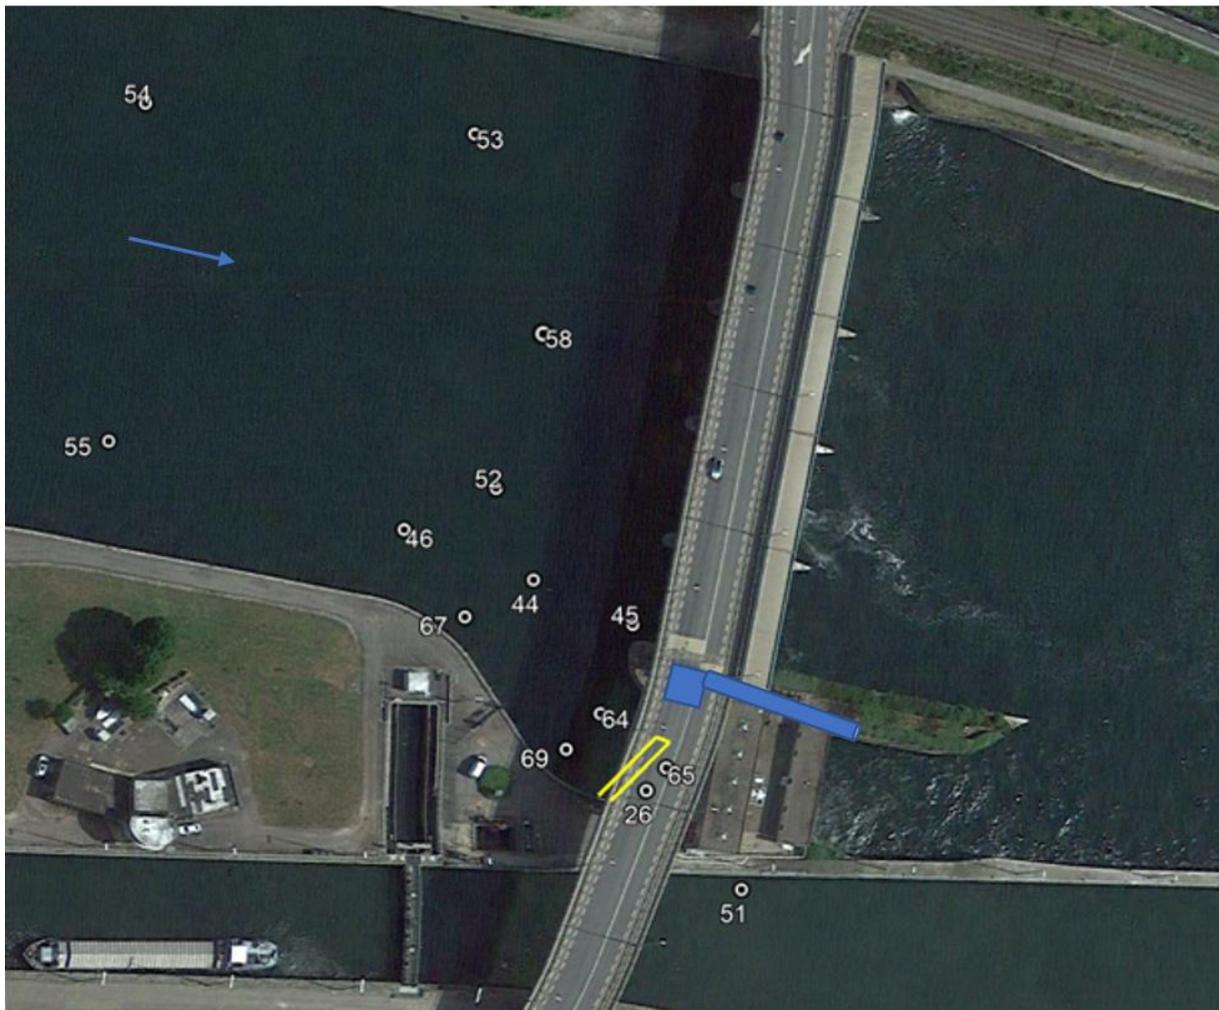
Figure 6 : Vue de l'ensemble du réseau d'hydrophones (cercles blancs numérotés) implanté sur le site de Grands-Malades, la barrière électrique est représentée en **jaune**. Le bypass est représenté en **bleu**. Le sens du courant est représenté par la **flèche bleue**.

Les hydrophones 54 et 55 représentent l'entrée du système, les N° 53 et 58 détectent les franchissements « Barrage ». Les N° 26, 65, 69 et 64 sont les hydrophones pour les franchissements « Turbine » ou « Bypass » (avec confirmation par les antennes RFID pour ce dernier). Les hydrophones 44, 45, 46, 52 et 67 servent à caractériser l'approche des smolts au droit de la prise d'eau. L'hydrophone 51 couvre l'écluse et deux autres appareils ont été placés en aval (500m) pour valider les franchissements et représentent la sortie du système CHG. Ces zones de détection se superposent partiellement, si bien que la validation d'une voie de passage requiert un arbre de décision qui tient compte du fonctionnement des organes du barrages et de la turbine ainsi que des patrons de détection.

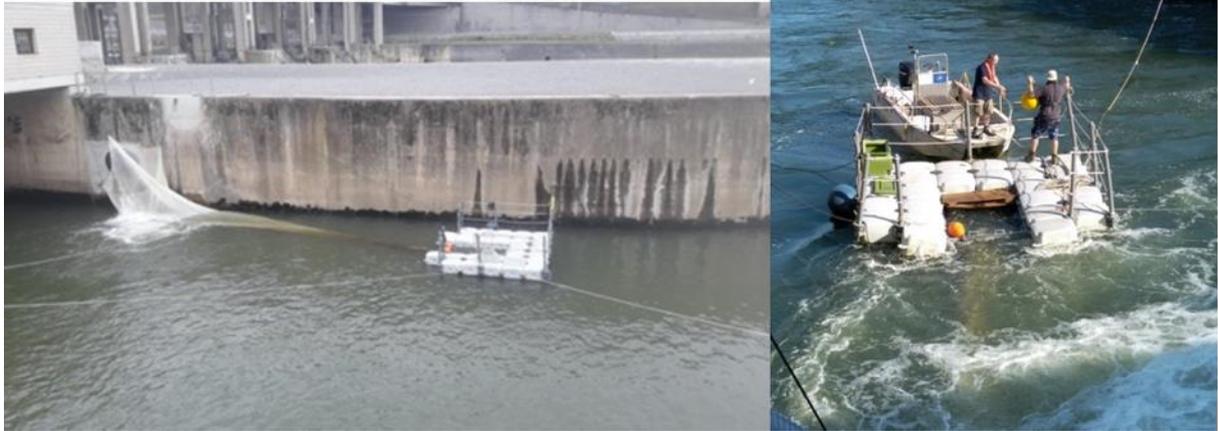
Le filet était attaché à des ancrages mécaniques M16 implantés dans le mur en béton et maintenu en place par un système de cordes et de poulies. Le ponton et la cage étaient en partie maintenus par le filet mais également positionnés grâce à 4 cordes attachées de part et d'autre des rives.

Figure 7 : vue du dispositif de capture des smolts constitué du filet accroché à la paroi autour de la sortie de l'exutoire et relié à une cage suspendue par un ponton flottant, accessible depuis l'aval par bateau.

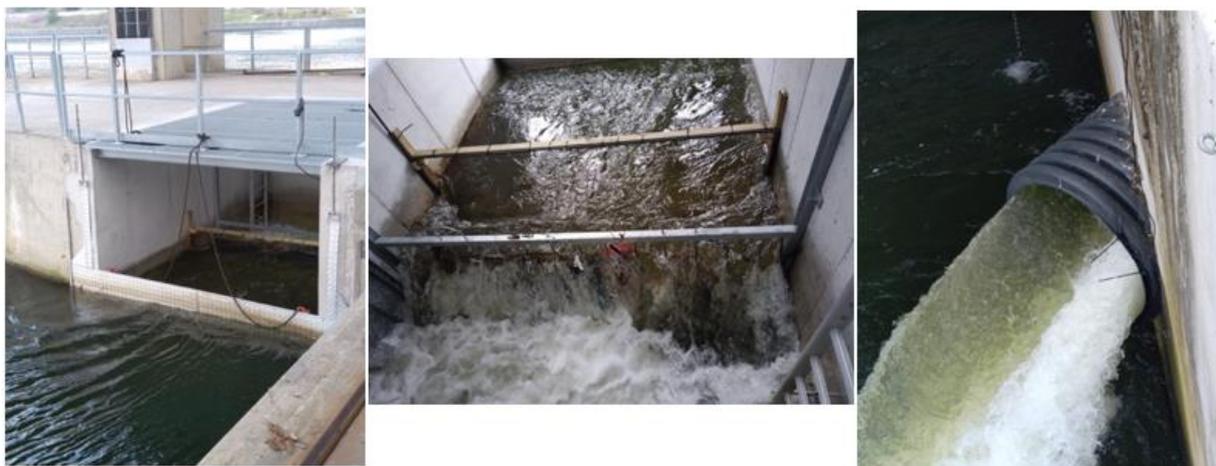
Figure 8 : De Gauche à droite : entrée du bypass en amont du plan de grilles des turbines, intérieur du bypass avec le plan de grille. L'antenne RFID a été installée sur le cadre en bois devant la grille sur toute la section du canal d'entrée, sortie du bypass en aval des turbines. L'antenne RFID a été fixée autour de la canalisation.

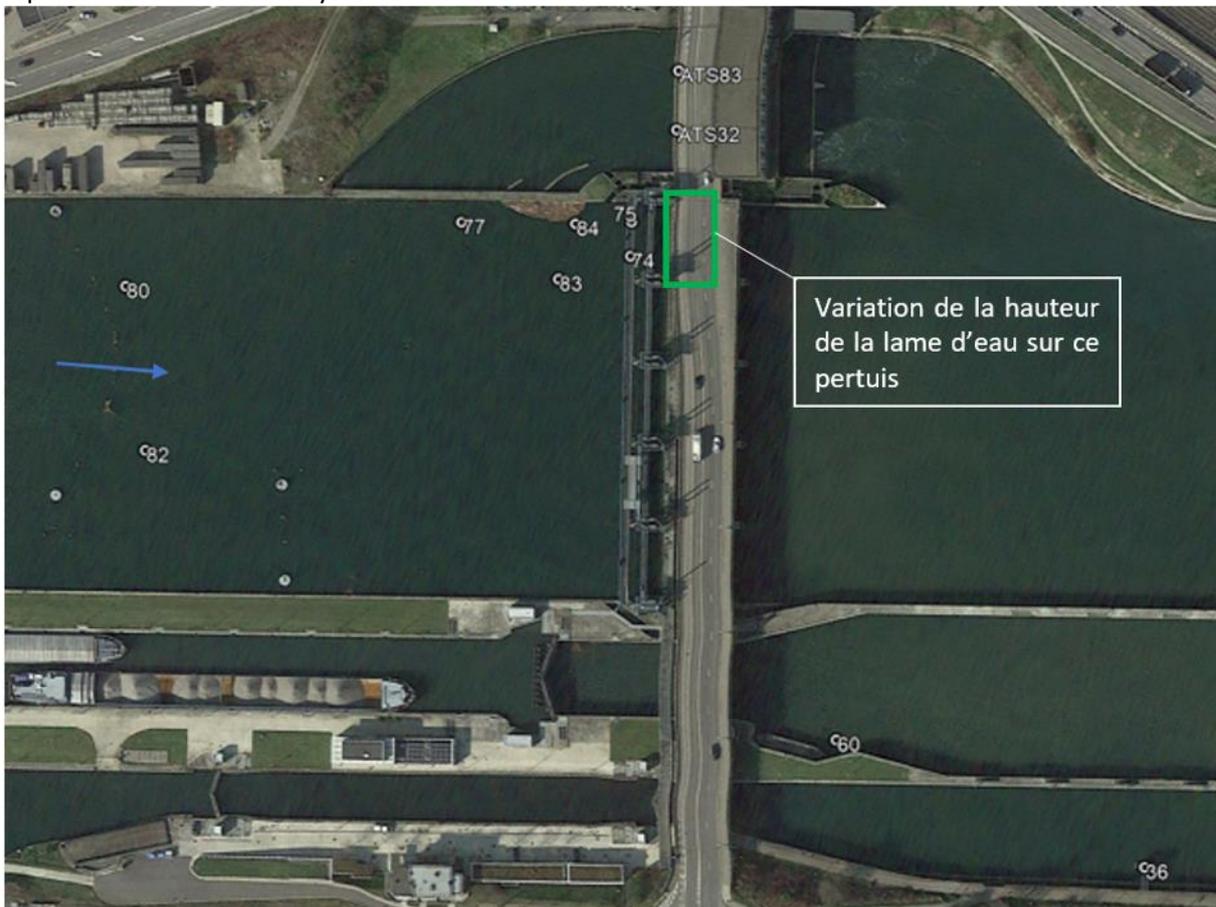
Le site d'Ivoz-Ramet a été équipé avec un total de 11 hydrophones depuis le 23/03/2021 (Figure 9): 2 dans la prise d'eau (ATS SR3017 – 83 et 32), 5 pour couvrir l'approche de la prise d'eau et du pertuis avec la lame d'eau étudiée (77-83-84-75-74), 2 hydrophones installés au niveau des navistops représentent l'entrée du système (80-82) et 2 hydrophones couvrent les deux écluses du site (60-36). 2 hydrophones supplémentaires ont été placés 1500m en aval pour confirmer les franchissements et représentent la sortie du système.

Figure 9 : Vue de l'ensemble du réseau d'hydrophones (cercles blancs numérotés) implanté sur le site d'Ivoz-Ramet. Le sens du courant est représenté par la flèche bleue.

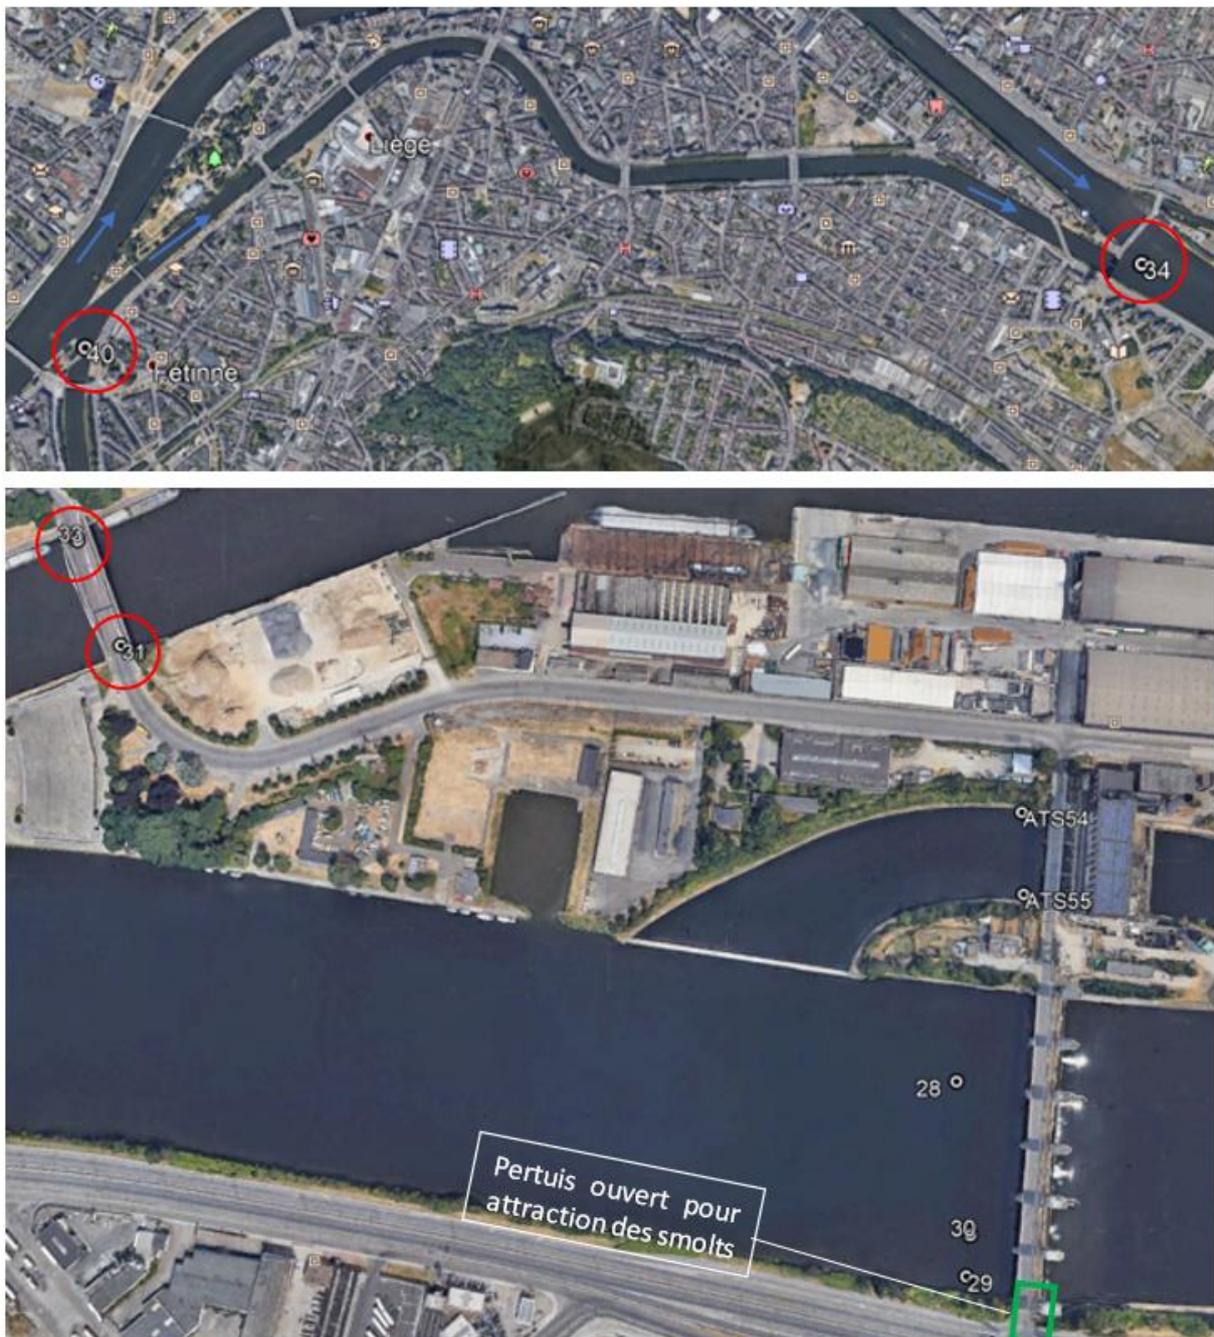
Le site de Monsin est équipé avec un total de 5 hydrophones depuis le 29/03/2021 (Figure 10): 3 dans la prise d'eau (ATS54-55), 3 sur le barrage (28, 29, 30) et 2 en station aval (500m). Le barrage de Monsin étant en travaux, lors de la mise en service des hydrophones, les 4 vannes du barrage en partant de la rive gauche n'étaient pas fonctionnelles. Dès lors durant le suivi 2021, Luminus a demandé au SPW de maintenir une lame d'eau de 90 cm sur le pertuis rive droite durant la durée de la dévalaison définie par le modèle prédictif (Action A4, Teichert et al. 2019, Teichert et al. 2020). L'embouchure du canal Albert est équipée avec 2 hydrophones (N°31 et 33) sous le pont Marexhe.

Figure 10 : En haut : Position des hydrophones en Ourthe et à la confluence. En bas : Réseau d'hydrophones à Monsin et canal Albert.

La prise d'eau a été équipée avec 2 hydrophones ATS SR3001 (off-shore). 2 hydrophones LOTEK installés 500 m en aval permettent de confirmer les franchissements par le barrage et représentent la sortie du système « Monsin ».

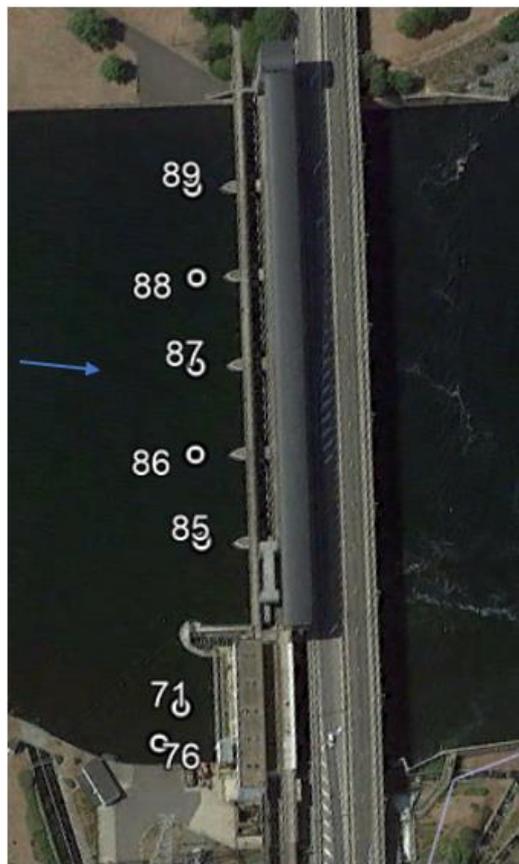
Figure 11 : Réseau d'hydrophone de Lixhe

Depuis le 26/03/2021, 5 Hydrophones ont été installés sur le barrage (89-88-87-86-85) et 2 dans la prise d'eau de la centrale de Lixhe (71-76). 2 hydrophones supplémentaires ont été placés 3,5km en aval pour confirmer le franchissement et représentent la sortie de l'ensemble du réseau de la Meuse (Figure 11).

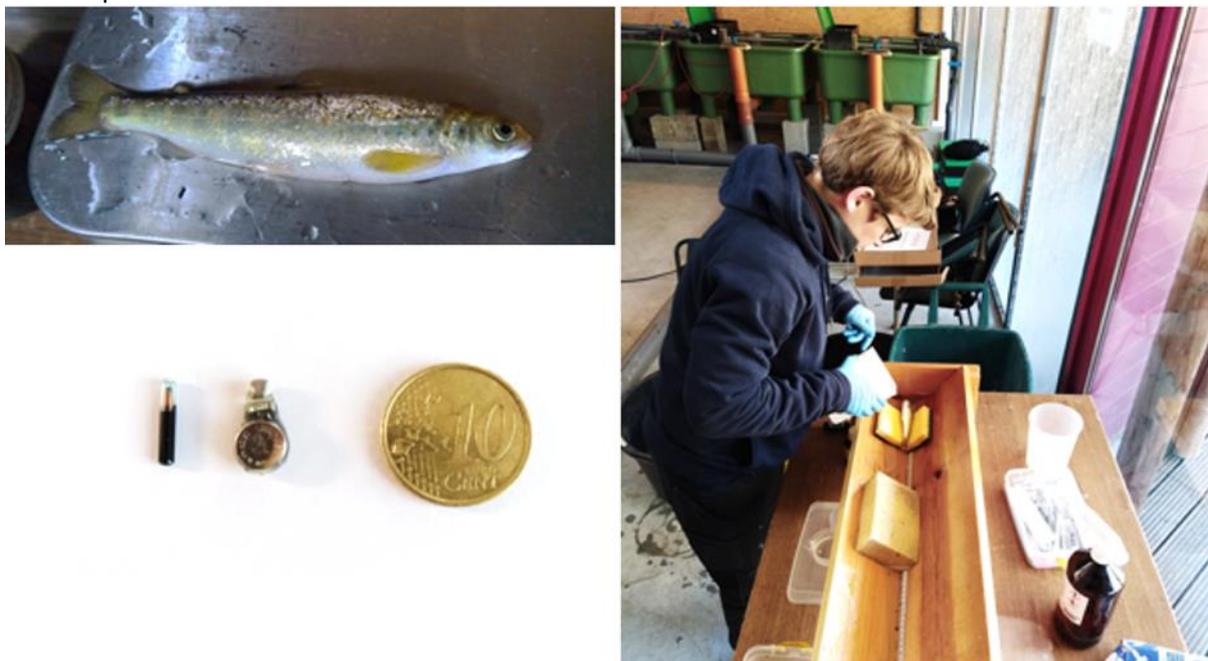
Un total de 237 smolts, fournis par la pisciculture d'Erezée, ont été équipés d'émetteurs acoustiques (L-AMT 5.1 b, 13 mm x 7 mm x 5 mm ; 0.6g) et 86 d'entre eux ont reçu un tag RFID en plus de l'acoustique (23 mm x 3.85 mm ; 0.6g). Le poids minimum requis des smolts pour respecter la règle des 2% était de 30g pour les smolts à simple marquage, et 60g pour les smolts à double marquage. Le poids moyen des smolts utilisés était de 42.8g. Le poids moyen des smolts ayant reçu un double marquage était de 47.8 g. Avec cette biomasse, le poids des 2 tags représentait 2.5% du poids du poisson et était, pour les plus petits individus, de 3%.

L'implantation des émetteurs a été faite à la pisciculture, chaque individu a été anesthésié avec une solution alcoolique d'eugénol 10% à un dosage de 0.5 ml/l, avant de procéder aux mesures biométriques (taille, poids) et à l'opération chirurgicale (Figure 12). L'opération consiste à réaliser une incision de quelques millimètres sur le ventre de l'animal jusqu'à la cavité péritonéale, y insérer les tags préalablement stérilisés dans de l'alcool, et refermer à l'aide d'un ou deux points de sutures. Les individus marqués sont placés dans un bassin de réveil jusqu'à ce qu'ils ne présentent plus aucun signe d'anesthésie. Une fois la totalité des individus marqués, ils ont été immédiatement emmenés sur site (Grands-Malades ou Ivoz-Ramet) où ils sont restés en bassin de stabulation après acclimatation avec

Figure 12 : Smolt, Tag RFID, Tag acoustique et opération de marquage sous anesthésie

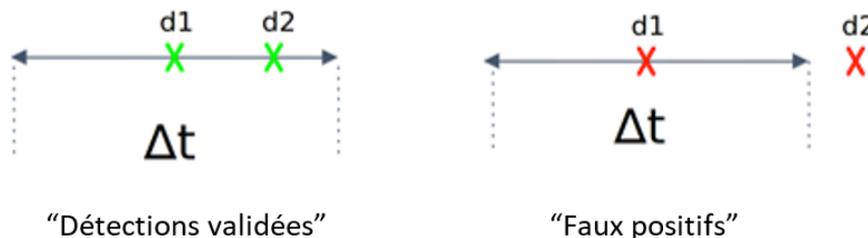
Il arrive que le bruit ambiant génère un code qui est celui d'un ID marqué. Pour parer à ces “faux positifs”, Profish a utilisé un filtre déjà éprouvé lors de précédents suivis. Le principe est de supprimer toute détection pour laquelle il n'existe pas au moins une autre détection dans le réseau d'hydrophones présent à l'amont d'un ouvrage pendant une période Δt définie (Figure 13).

Figure 13 : Principe de filtration des faux positifs pour deux détections 'd1' et 'd2'

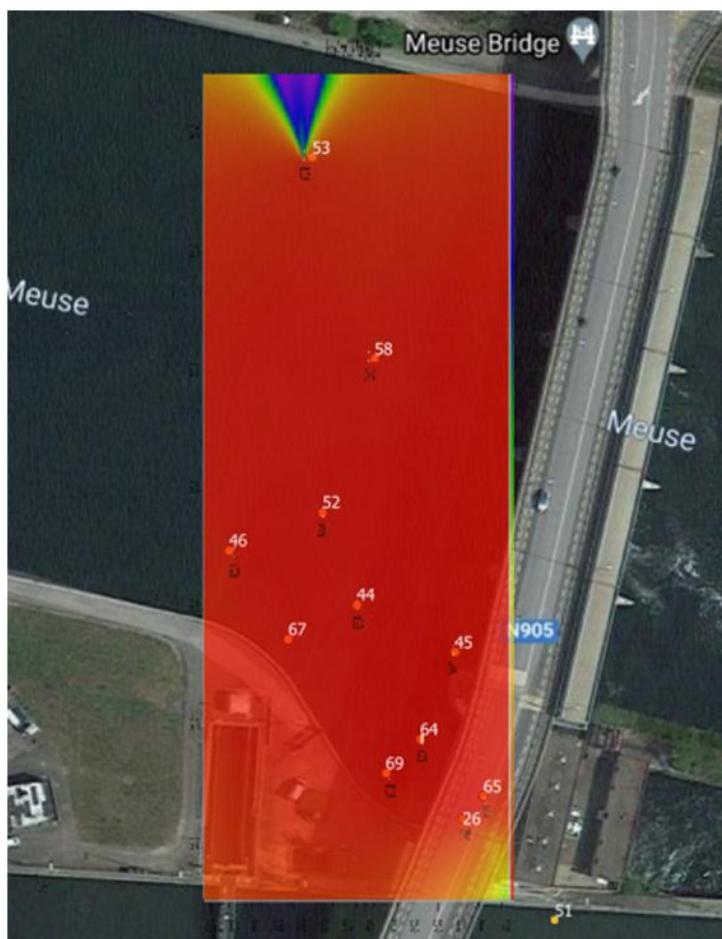
la valeur de DOP (Dilution of Precision, une valeur d'erreur de positionnement théorique), le nombre d'hydrophones et la liste des hydrophones utilisés pour le calcul de la position (Figure 14).

Figure 14 : Répartition théorique de la DOP (Dilution of Precision, sans unité) au sein des réseaux d'hydrophones de Grands-Malades. Echelle des couleurs : 0 (rouge) à > 3 (bleu).

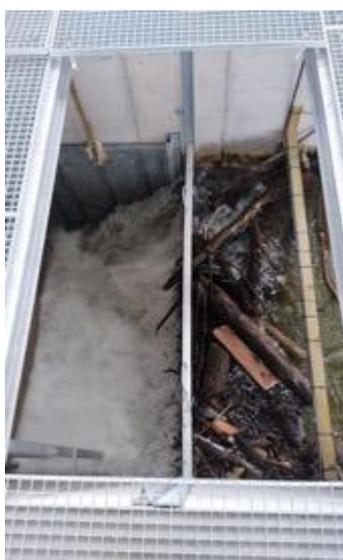
L'encrassement du bypass, qui n'est pas équipé d'un système de dégrillage automatique, a été problématique tout au long du suivi des smolts. Le dégrillage a été réalisé manuellement par les équipes de Profish et Luminus quotidiennement du 20 Avril au 5 Mai (hors week-end) car une quantité importante de déchets s'accumulaient sur la grille, provoquant une perte de débit dans le bypass et obstruant le passage pour les poissons (Figure 15).

Figure 15 : Bypass obstrué par des déchets.

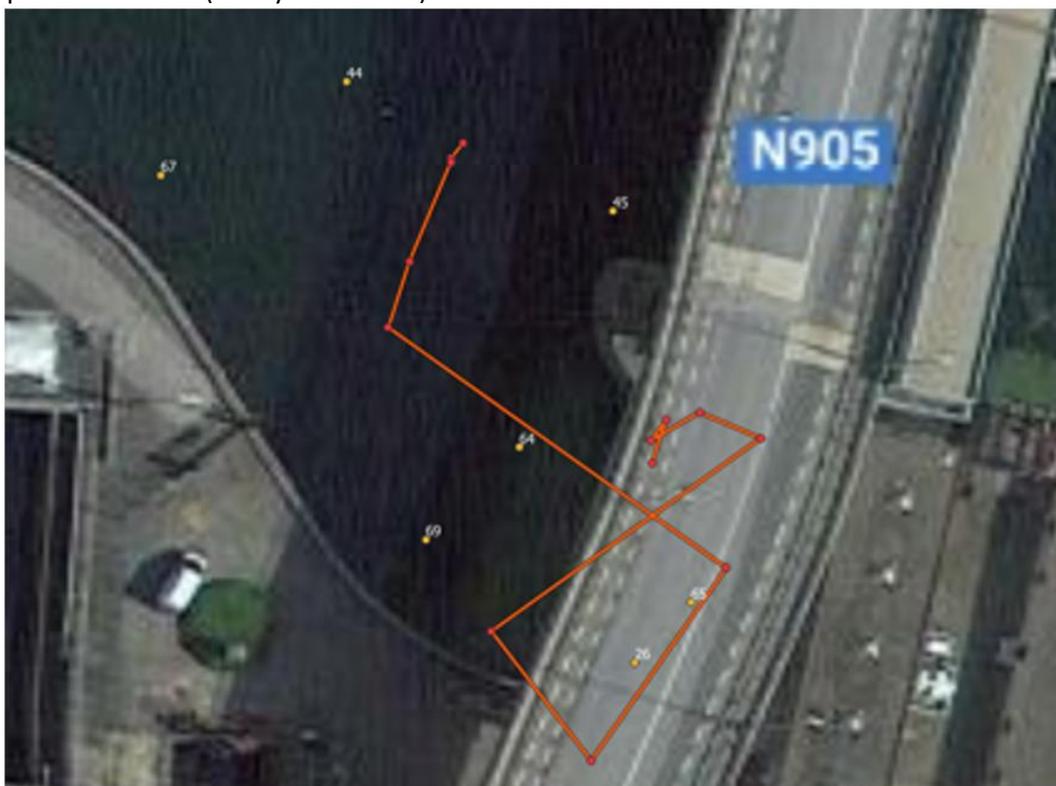
Sur l'ensemble des positions des smolts calculées par le logiciel sur le site de Grands-Malades, nous n'avons conservé que les positions associées à une DOP inférieure à 1. Les trajectoires de 96 smolts ont ainsi pu être reconstituées à l'approche de la prise d'eau de la centrale. La Figure 13 montre un exemple de trajectoire calculée pour un smolt (ID 64261) s'approchant de la prise d'eau puis de la barrière électrique et enfin du bypass. Le franchissement par le bypass a été confirmé par l'antenne RFID. La plupart des trajectoires obtenues sont cependant peu exploitables, les points de localisation sont parfois séparés de longs intervalles, donnant une fausse impression de trajectoire du poisson alors que quelques points localisés sur un long délai sont justes reliés. Globalement, les données 2D n'ont pas pu être exploitées dans les mesures d'efficacité de la barrière électrique et du bypass dans le cadre du rapport d'efficacité (Sonny et al. 2021).

Figure 16 : Réseau d'hydrophones (points jaune) du réseau 2D à Grands-Malades avec les positions du smolt (ID 64261) calculées par UMAP (points rouge) et sa trajectoire reconstituée (lignes orange).

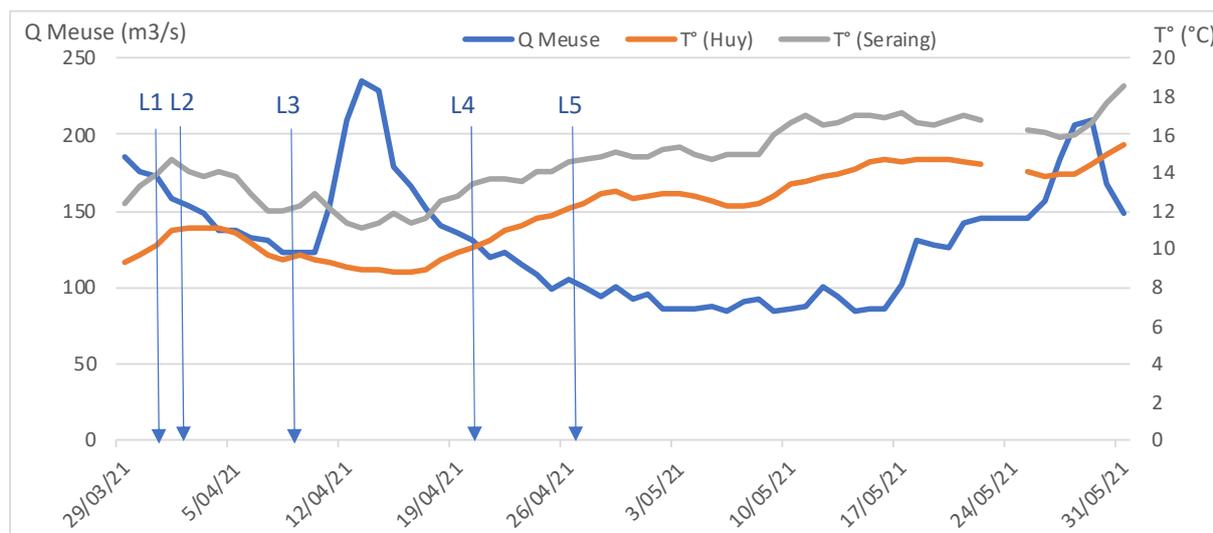
La principale donnée environnementale observée au cours de l'étude est l'évolution du débit de la Meuse et des débits pompés par les centrales hydroélectriques. Les données de la Meuse proviennent du SPW (Département Expertises Hydraulique et Environnement) qui a des stations de mesures à Amay (station de référence) et Visé. Il fournit aussi les données relatives aux barrages et aux écluses. Les données des débits pompés par les centrales hydroélectriques sont communiquées par Luminus.

Figure 17 : Débit moyen journalier de la Meuse (Station d'Amay) et température moyenne journalière de la Meuse (station de Huy et de Seraing) sur la période du suivi des smolts. Source : SPW – Département Expertises Hydraulique et Environnement. Centrale Nucléaire de Tihange pour la Température.

La température de la Meuse était globalement dans une tendance montante durant la période d'étude, mais les conditions climatiques ont été marquées par une semaine quasiment estivale durant la fin mars (température extérieure > 20°C) suivi d'une semaine avec des précipitations hivernales la semaine suivante.

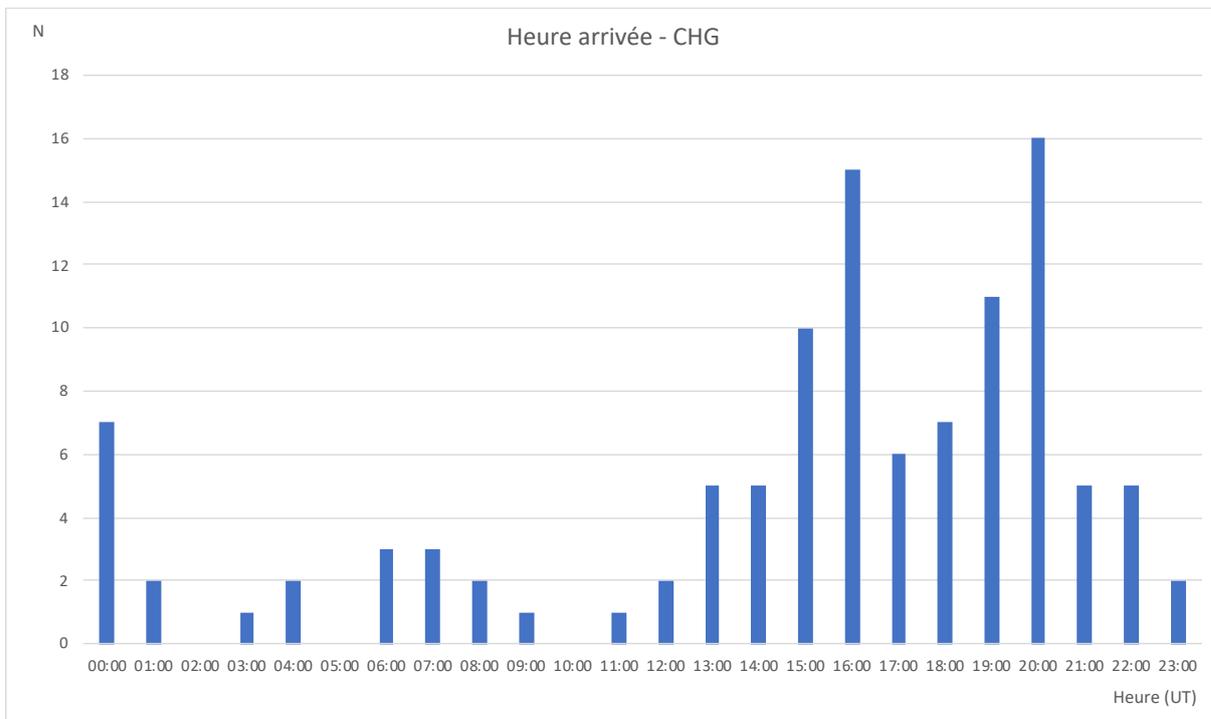
En regroupant tous les individus des 3 lots, on observe à la Figure 19 que les smolts ont été détectés en arrivée sur site principalement en fin de journée et début de nuit. Nous avons considéré l'heure d'arrivée et non l'heure de franchissement, étant donné que celle-ci peut être influencée par la recherche d'une voie de franchissement.

Figure 19 : heure d'arrivée des smolts sur le site de CH Grands-Malades (UT). N = 111.

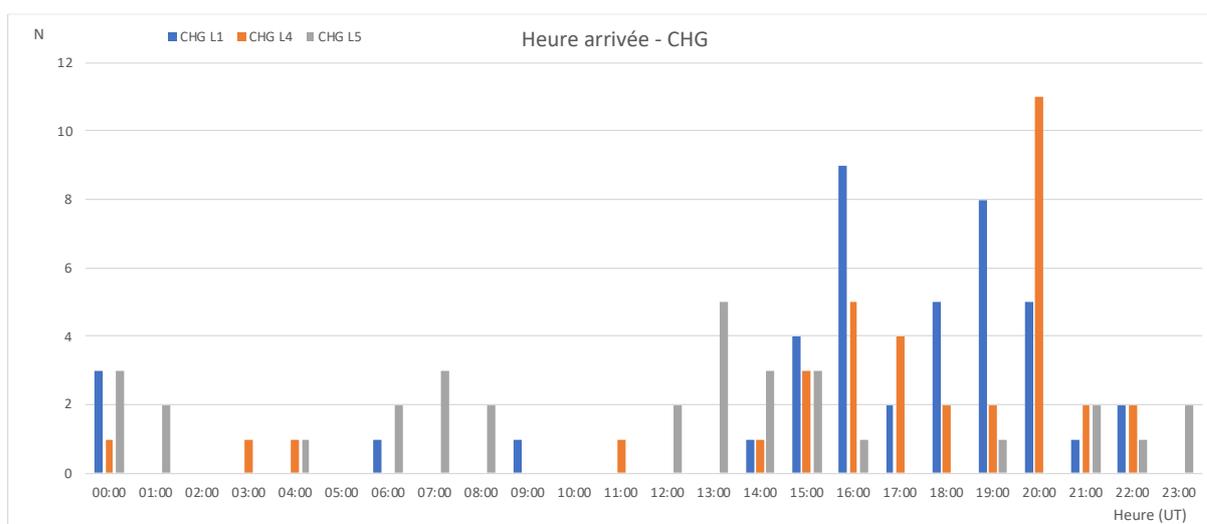
Figure 20 : heure d'arrivée des smolts sur le site de CH Grands-Malades (UT), répartis en lot. N = 111.

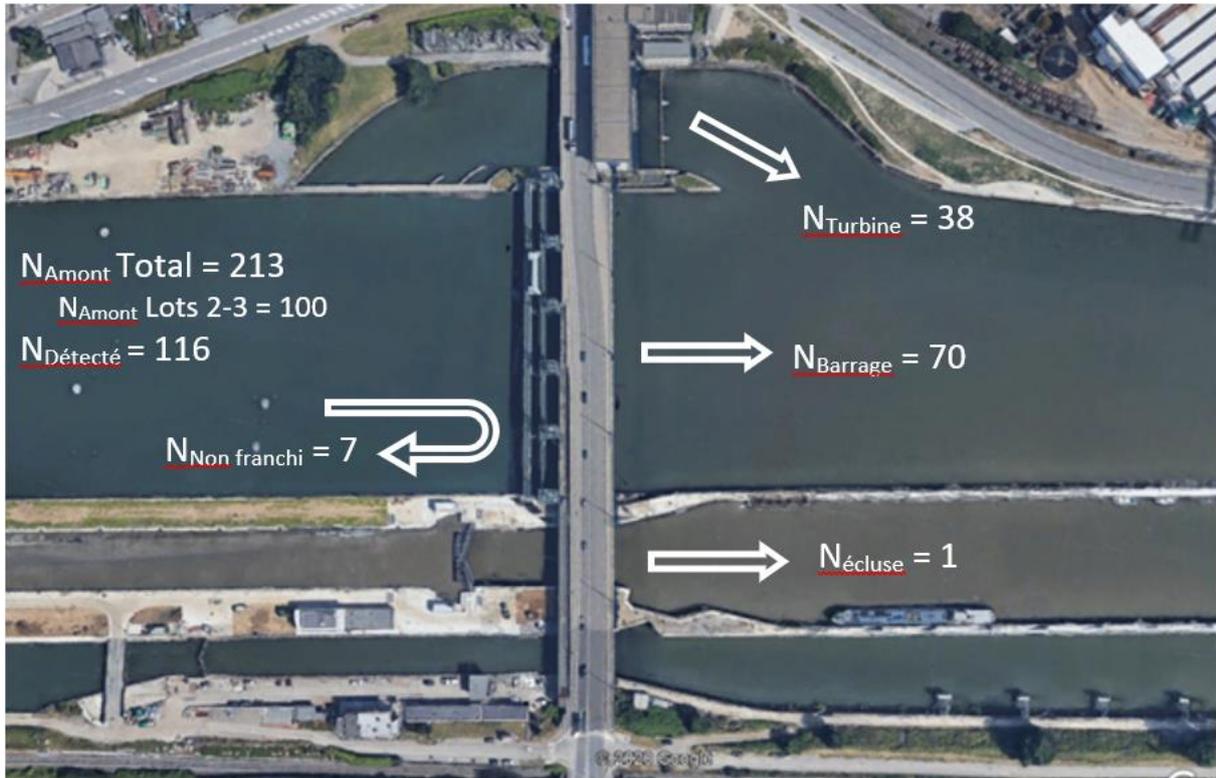
Figure 21 : Vue aérienne de la répartition des voies de passage des smolts sur le site d'Ivoz-Ramet

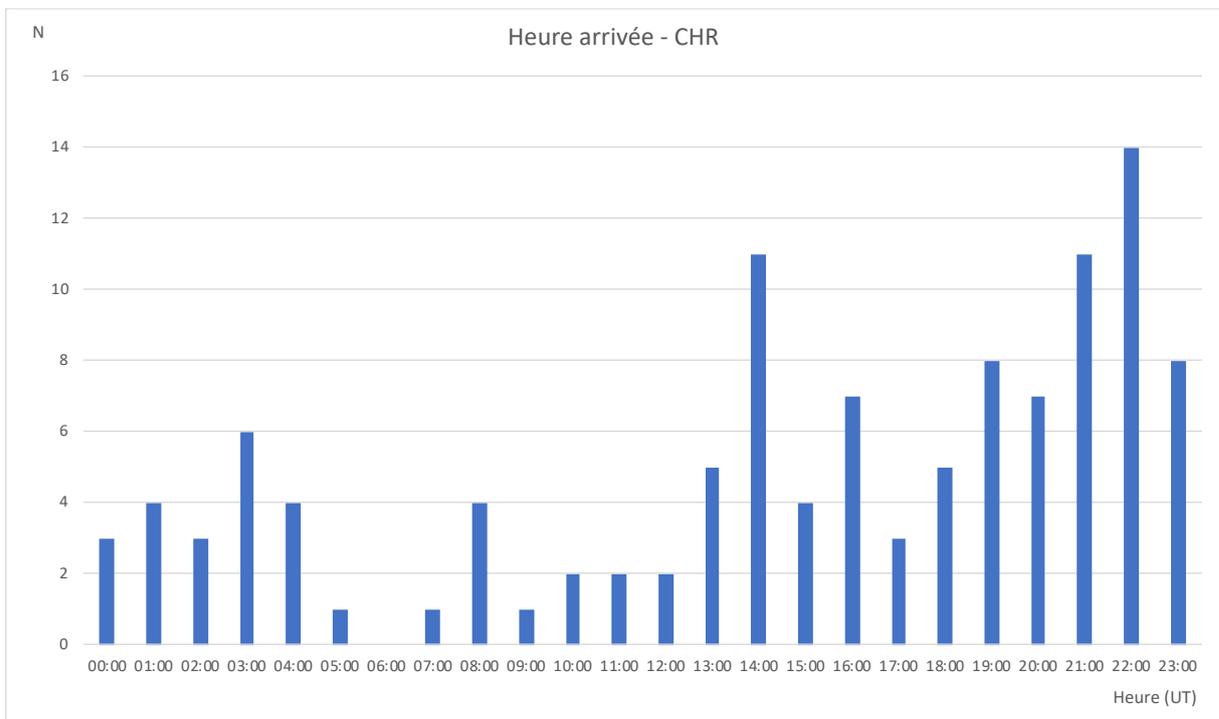
Figure 22 : heure d'arrivée (UT) de tous les smolts détectés en amont de CH Ramet. $N = 116$.

Les smolts se présentent majoritairement en fin d'après-midi et en début de nuit, mais globalement on observe une répartition des poissons quasiment sur l'ensemble du cycle nyctéméral. Ces poissons proviennent soit des 3 lots déversés en amont de CHG, soit des 2 lots déversés en amont de CHR. La Figure 23 ci-dessous présente l'heure d'arrivée des lots 1 (amont de CHG), 2 et 3 (amont CHR), les lots 4 et 5 n'ayant que peu d'individus détectés à CHR.

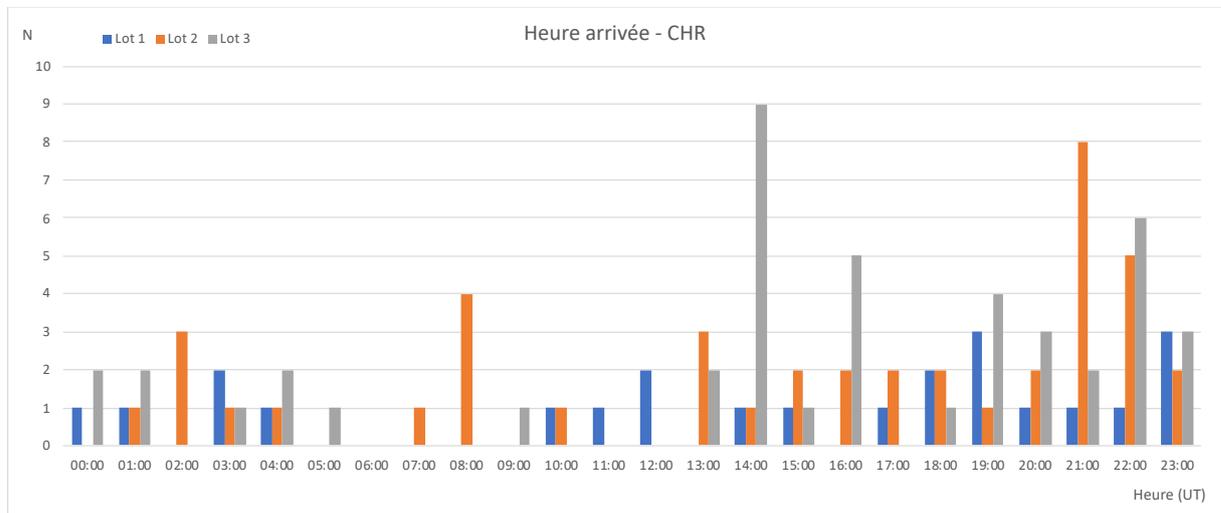
Figure 23 : heure d'arrivée (UT) de tous les smolts détectés en amont de CH Ramet. N = 110.

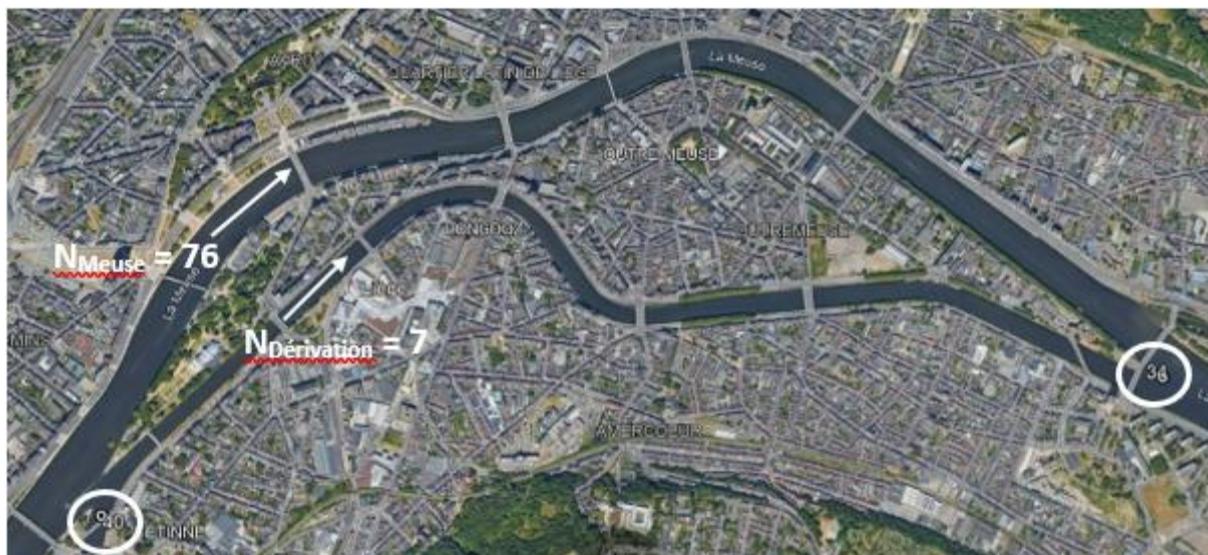
Figure 24 : Vue aérienne de la répartition des voies de passage des smolts entre la dérivation et la Meuse. Les points blancs numérotés 34 et 40 représente la position des hydrophones du réseau.

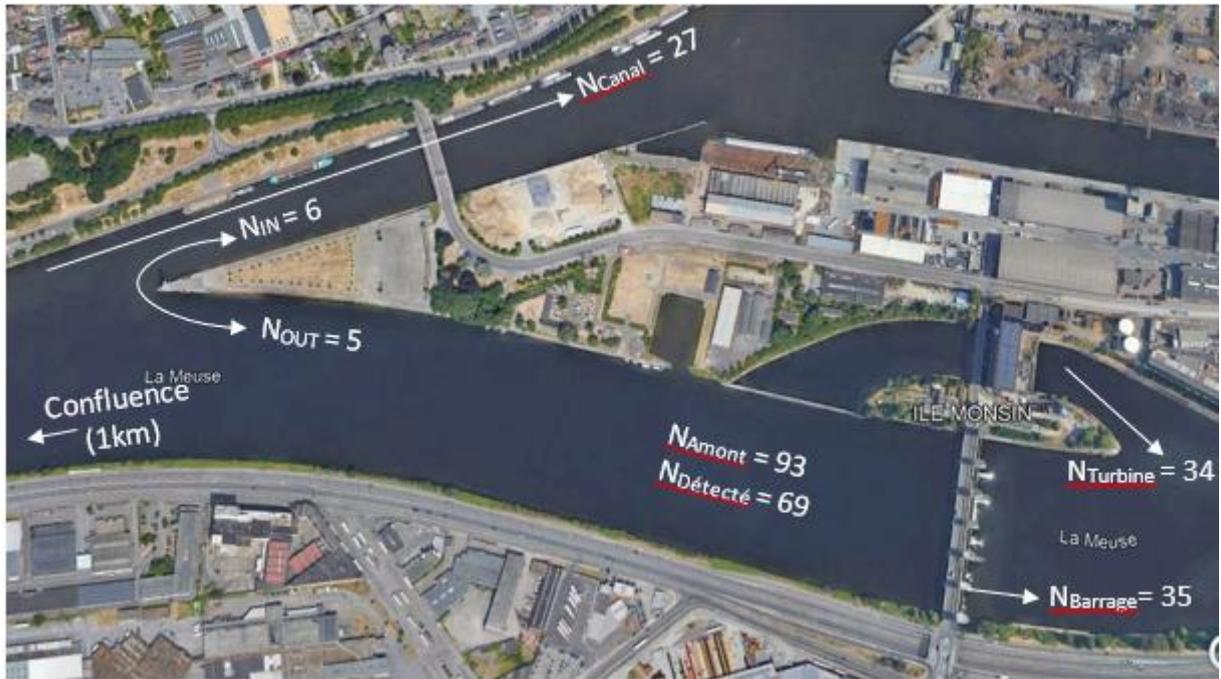
Figure 25 : Vue aérienne de la répartition des voies de passage des smolts sur le site de Monsin et du canal Albert

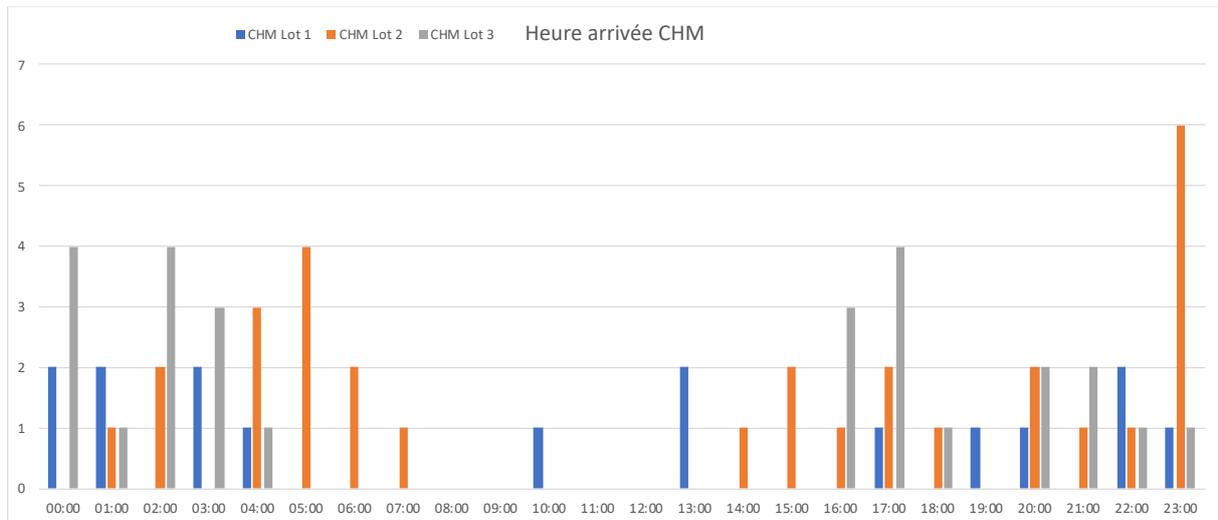
Figure 26 : heure d'arrivée (UT) de tous les smolts détectés en amont de CH Monsin. N = 73.
