RAPPORT DE SUIVI TELEMETRIQUE DES SMOLTS DE SAUMON ATLANTIQUE DURANT LA PHASE DE TEST PILOTE DE MESURES DE PROTECTION SUR LES SITES HYDROELECTRIQUES DE LUMINUS

LIFE16 NAT/BE/000807 : Downstream migration along the low Meuse River

RAPPORT MILESTONE

15/12/2021

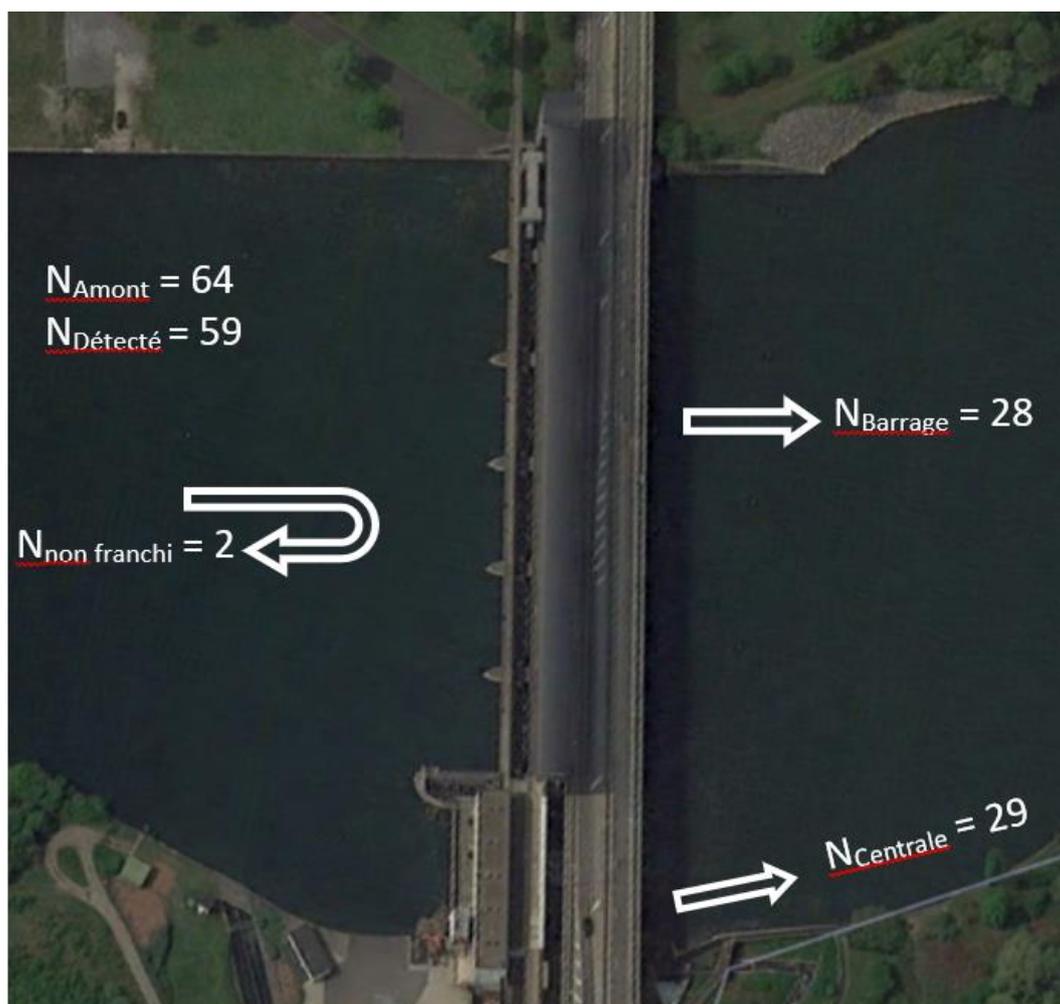
Figure 27 : Vue aérienne de la répartition des voies de passage des smolts sur le site de Lixhe

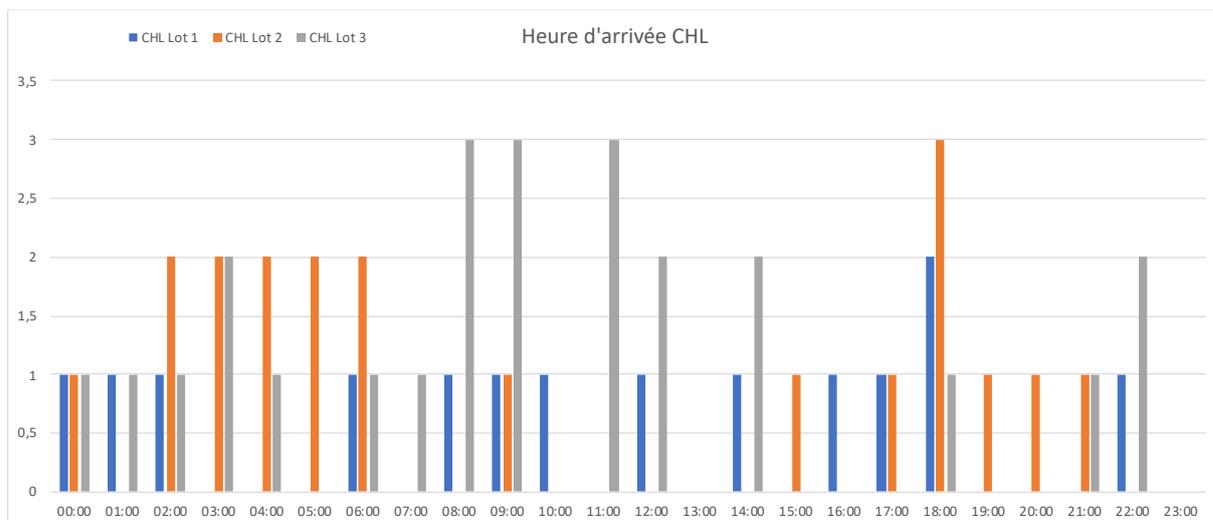
Figure 28 : heure d'arrivée (UT) de tous les smolts détectés en amont de CH Lixhe. N = 59.

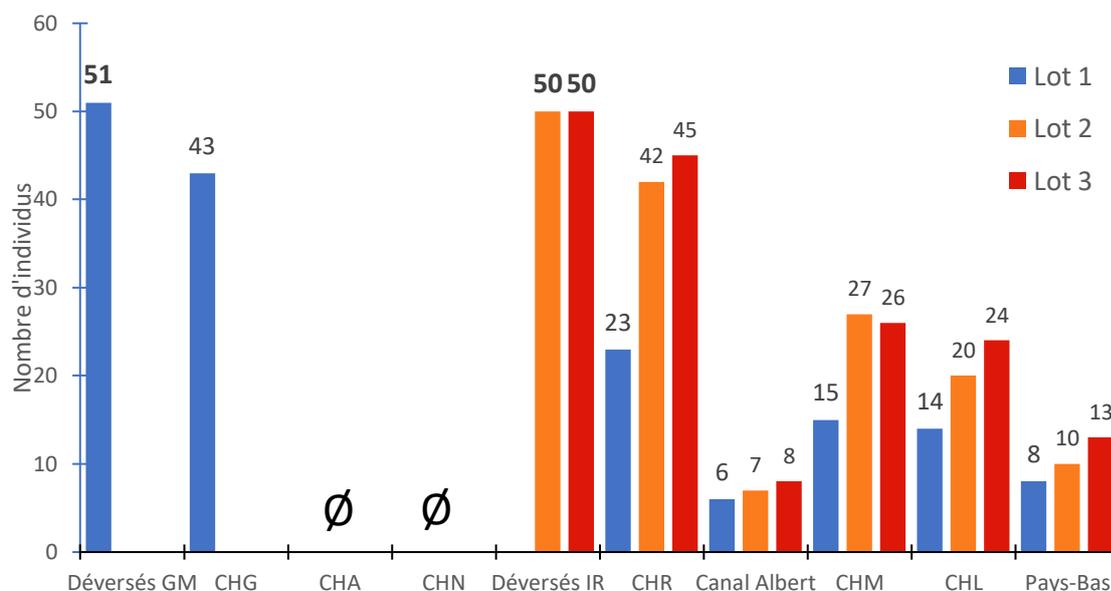
Il est intéressant d'exploiter les données pour reconstituer le parcours des smolts appartenant aux différents lots déversés dans différentes conditions de débit et sous des mesures de gestions différentes. Nous abordons d'abord les lots 1, 2 et 3, déversés sous des conditions de débit les plus élevées et avec des lames d'eau maintenues sur un pertuis à CHRamet (90-50 cm de consigne), à CHMonsin (90 cm de consigne) et à CHLixhe (20 cm de consigne) (Figure 29).

Figure 29 : Évolution du nombre total d'individus des lots 1, 2 et 3 détectés à chaque centrale hydroélectrique depuis leur point de déversement, déversés durant les semaines 13 et 14.

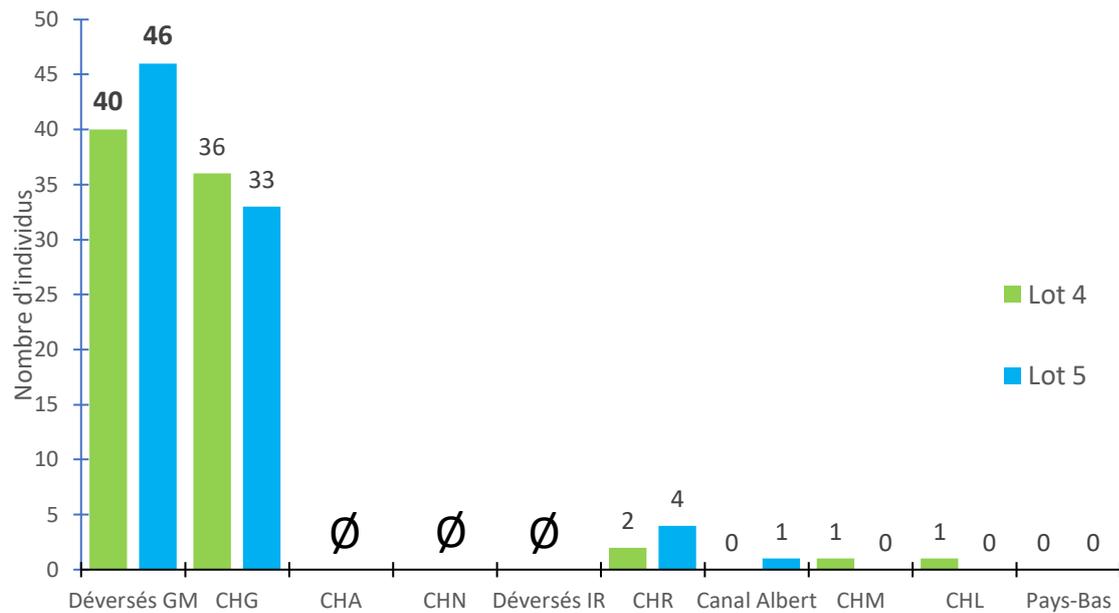
Les lots 4 et 5 ont été déversés plus tardivement durant les semaines 16 et 17 en amont de CH Grands-Malades, sous des conditions de déversoirs fermés à CH Ramet, mais des consignes toujours d'application à CH Monsin et CH Lixhe (Figure 30).

Figure 30 : Évolution du nombre total d'individus des lots 4 et 5 en amont de CH Grands-Malades, détectés à chaque centrale hydroélectrique depuis leur point de déversement durant les semaines 16 et 17.

Le déversement des smolts du lot 4 s'est effectué le 20/04/2021 dans un débit de l'ordre de 131 m³/s, et de 100 m³/s pour le lot 5 le 27/04/2021. Aucun des smolts issus de ces deux lots ont été détectés à l'aval de Lixhe. Seuls **5%** et **8,7%** des smolts des lots 4 et 5 sont parvenus à la centrale d'Ivoz-Ramet depuis leur lieu de déversement en amont de Grands-Malades, alors que 45,1% du lot 1 était parvenu à CHRamet sous des conditions de gestion quasi identiques sur les sites amont. La différence de succès de migration entre le lot 1 et les lots 4 et 5 s'expliquerait principalement par des différences du débit de la Meuse portant la migration, 170 m³/s pour le lot 1 contre respectivement 131 m³/s et 100 m³/s pour les lots 4 et 5. Bien que nous n'ayons pas de données en 2021 sur les sites d'Andenne et Ampsin, il est probable que le plus faible débit rencontré par les smolts des lots 4 et 5 aient conduit à de moins bon franchissement des barrages et des biefs amont, comme observé lors de l'année de référence en 2017.
